**PIANO REGOLATORE GENERALE**  
**VARIANTE 2018**  
**PROPOSTA DI VARIANTE PUNTUALE N.09**

PROPONENTE: Soc. Hotel Cristallo di Marchioni Paolo e Antonio s.n.c.

PARTICELLE INTERESSATE: p.ed. 847

**STUDIO DI COMPATIBILITÀ**

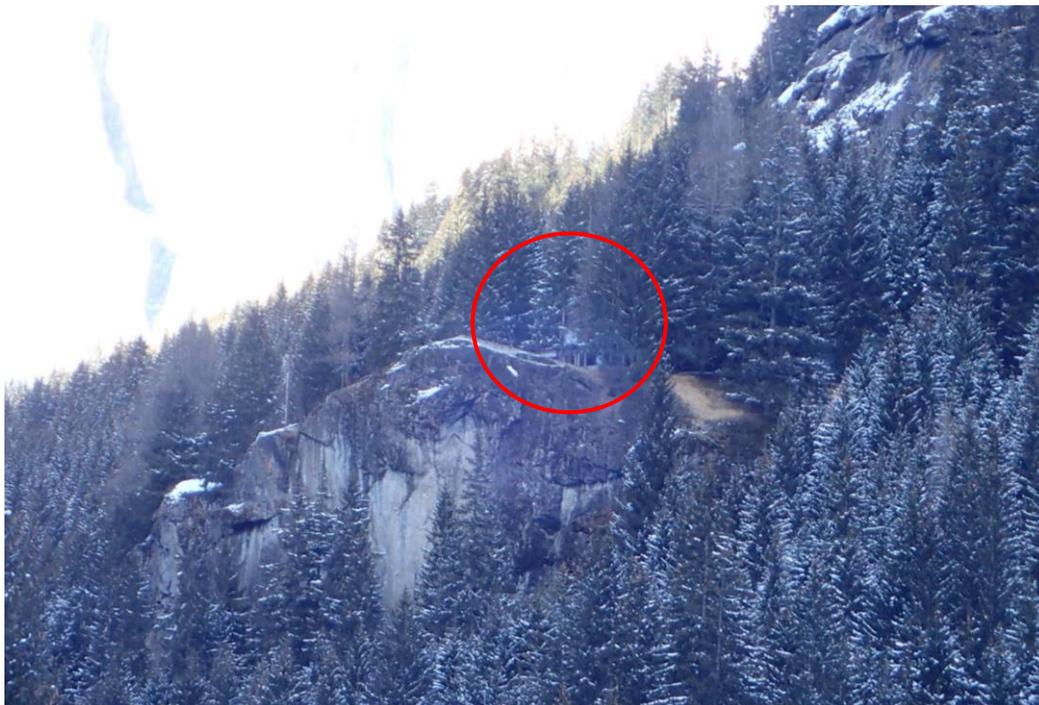
Figura 3.1: vista dello sperone roccioso sul quale sorge l'edificio oggetto di variante.

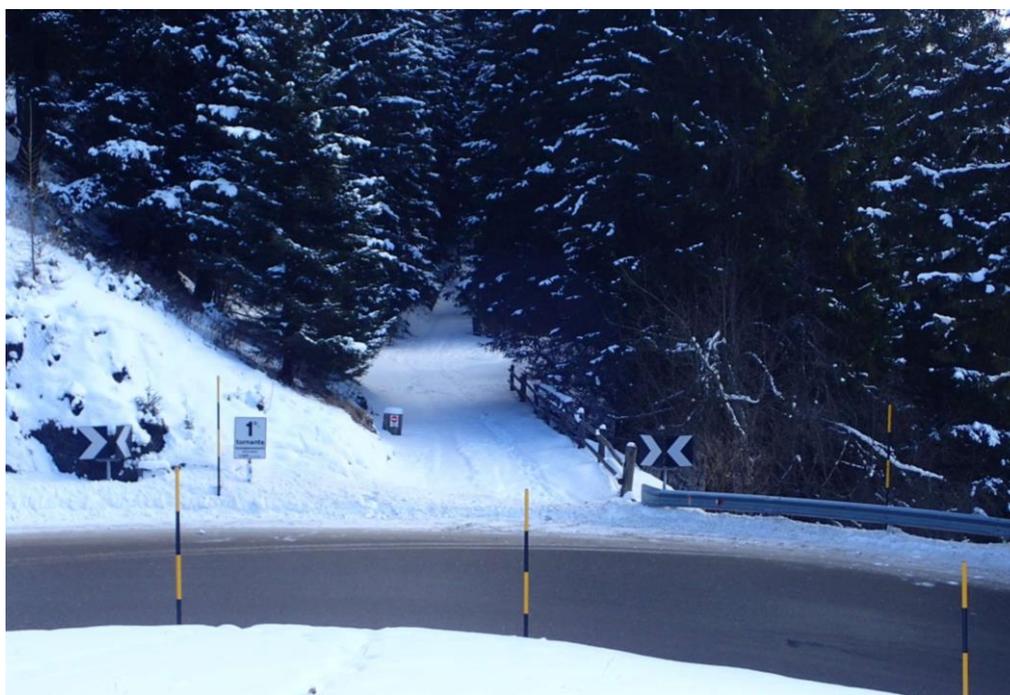
Figura 3.2: strada di accesso all'edificio oggetto di variante, a partire dal primo tornante della SS48.

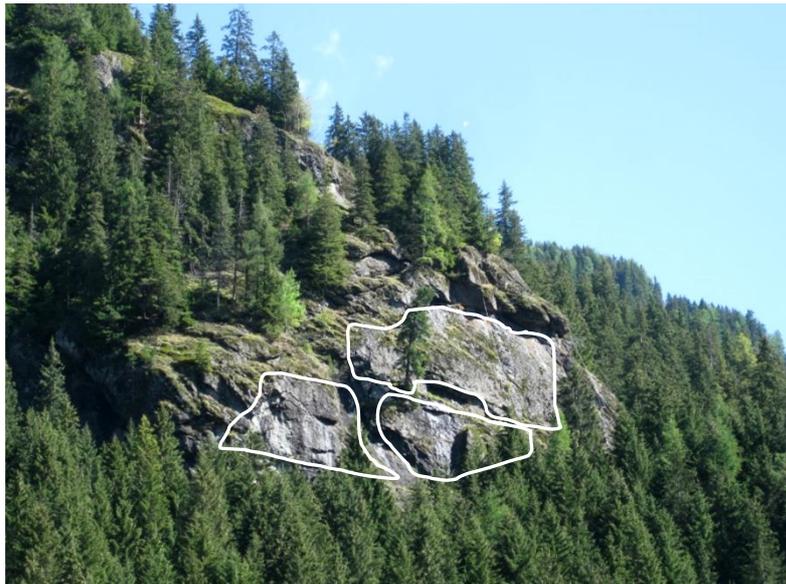
- Sistema di discontinuità principale K1, responsabile dell'orientazione delle scarpate rocciose rivolte ad Ovest: i valori piuttosto variabili di spaziatura influiscono nella determinazione degli spessori delle placche secondo cui la superficie del versante si è progressivamente aggiornata nell'ultimo postglaciale. L'aspetto attuale va infatti inserito in un contesto evolutivo dell'intero fianco vallivo. Lo schema di progressiva "sfogliazione superficiale" del versante è stato guidato principalmente da tale sistema ad alta continuità (Figura 4.2).

**Figura 4.2:** sistema di discontinuità principale K1 responsabile delle scarpate rocciose rivolte a ovest.

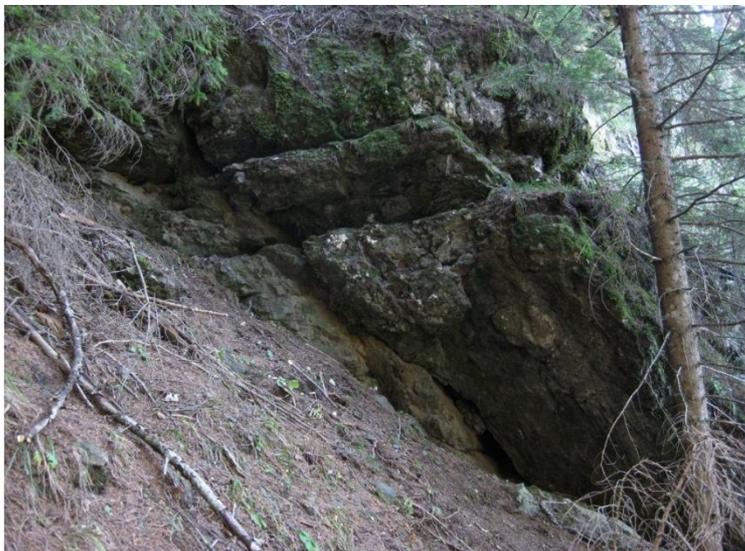
- Sistema di discontinuità principale K2, cui appartengono superfici persistenti orientate a 240/45 (Figura 4.3 e Figura 4.4) che hanno favorito anch'esse le forme del versante più in particolare osservabile ad est della propaggine su cui sorge l'albergo. Nella Figura 4.3 si notano anche le superfici di sovrapposizione delle diverse fasi impulsive vulcano-clastiche che nel complesso strutturano il Caotico Eterogeneo.

**Figura 4.3:** sistema di discontinuità principale K2 con superfici persistenti orientate a 240/45; si notano anche le superfici di sovrapposizione delle diverse fasi impulsive vulcano-clastiche.

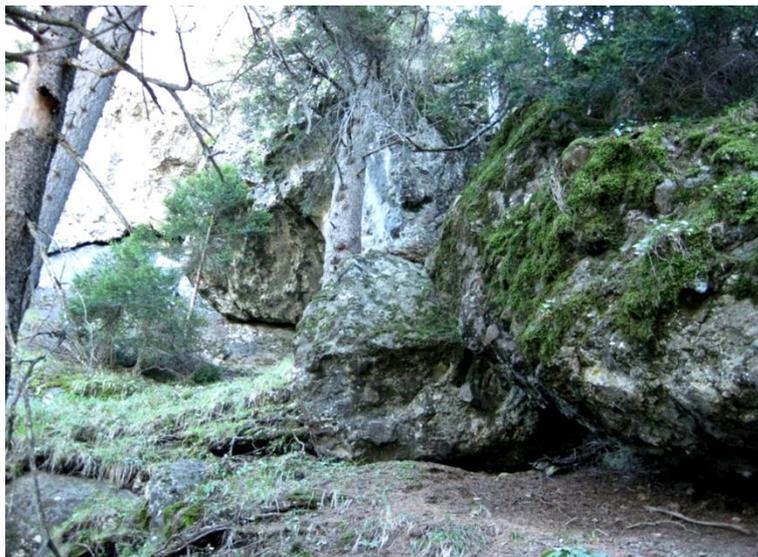
Figura 4.4: sistema di discontinuità principale K2 con superfici persistenti orientate a 240/45.

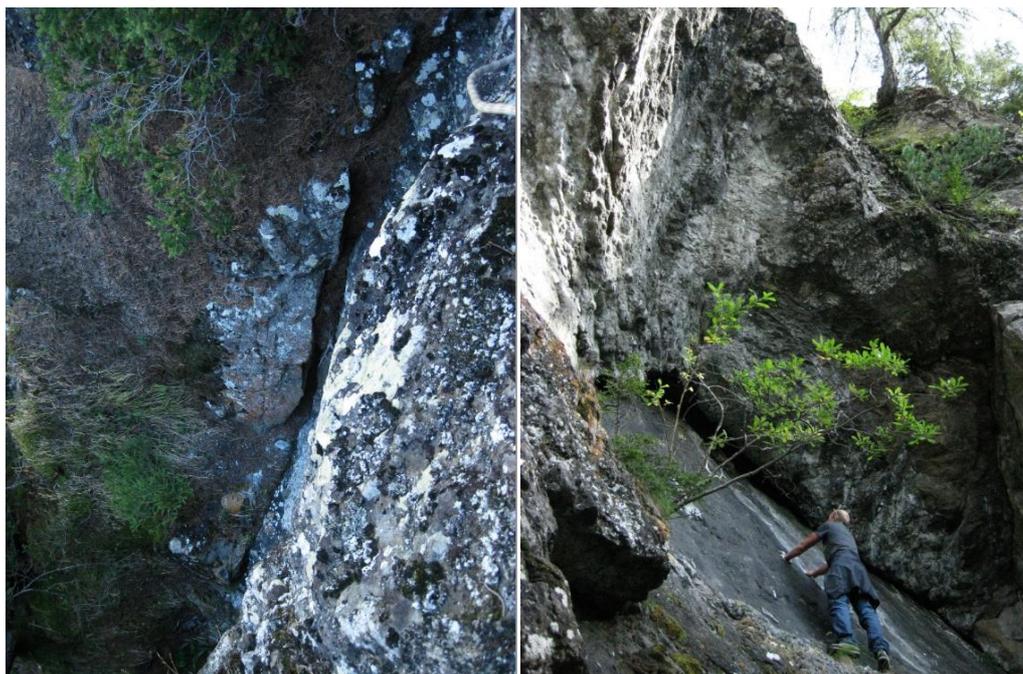
Nella prima prevalgono forme di dislocazione a guida strutturale osservabili nell'ambito di vecchie nicchie di distacco orientate lungo le strutture K1 che generalmente lasciano in sede superfici nette (Figura 4.5) e ragionevole assenza di potenzialità evolutive. In altri casi si osservano invece ambiti nei quali prevalgono gli effetti periferici (strappi) della tensione al contorno con generazione di stati fessurativi accessori e instabilità di masse residue anche significative (Figura 4.6) di forma generalmente allungata. Con riferimento alla zonazione riportata in Figura 4.1 potremo affermare che il versante nel settore A presenta ancora margini evolutivi per distacchi di elementi essenzialmente corticali.

Figura 4.5: vecchie nicchie di distacco con superfici nette e ragionevole assenza di potenzialità evolutive.

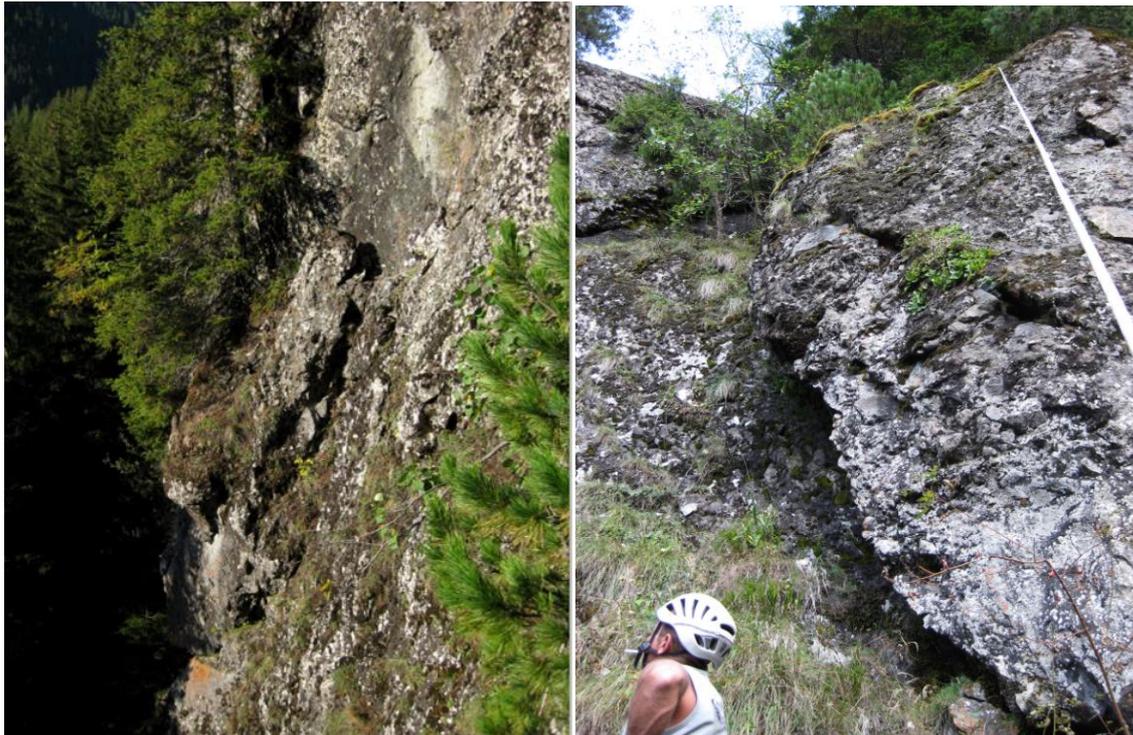
Figura 4.6: generazione di stati fessurativi accessori e instabilità di masse residue anche significative.

Tutte queste forme osservate interessano tuttavia la porzione di parete che sovrasta la stradina d'accesso all'Ex Hotel Al Sasso e non l'areale sul quale sorge la struttura.

In un'eventuale occasione di ristrutturazione dell'Hotel, fatte salve le opere di difesa che dovranno risolvere la criticità da crolli che incombe sulla strada d'ingresso (interventi attivi e passivi), il parere di compatibilità dovrà anche entrare nel merito della valutazione di eventuali interventi di rafforzamento corticale localizzato nella zona direttamente soprastante la struttura.

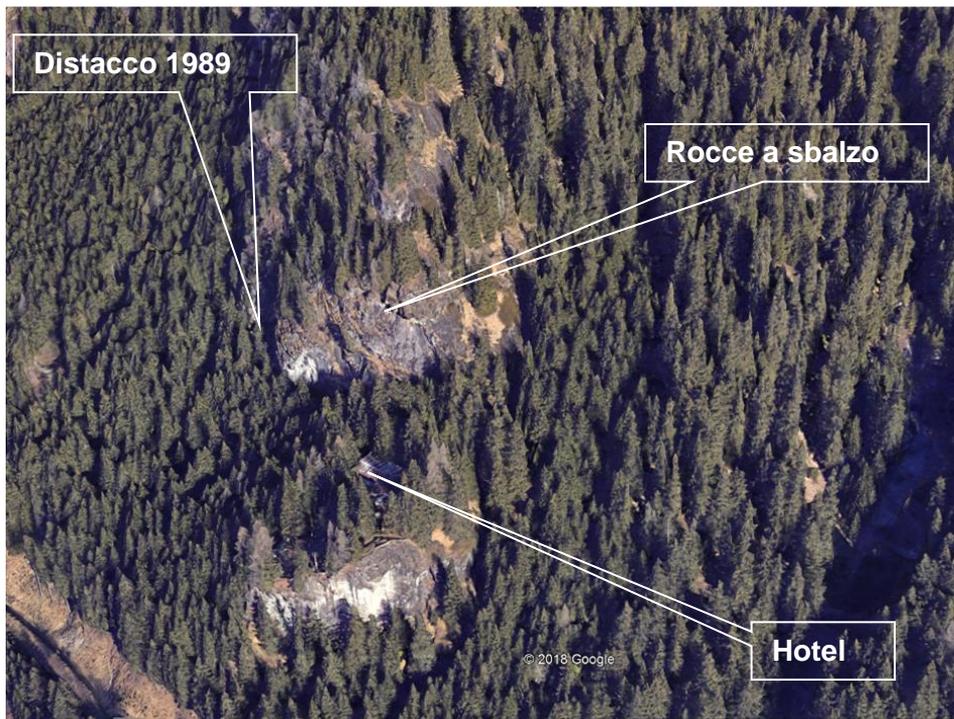
Per quanto concerne invece la parte di versante soprastante l'Ex Hotel (Figura 4.7) le superfici esposte sono tutte pulite e boscate nonché prive di porzioni residuali; la parete soprastante l'Hotel coincide con una struttura R1<sup>1</sup> che termina a ridosso di una superficie di "strato".

**Figura 4.7: versante sopra all'ex Hotel Al Sasso.**

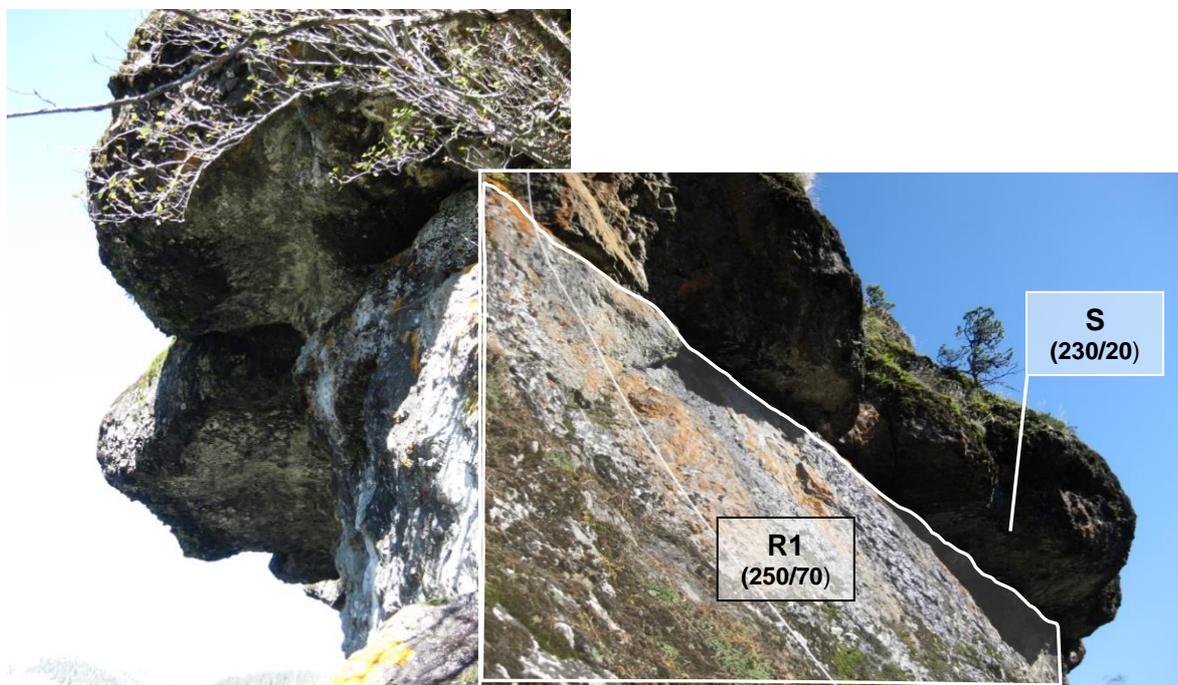
Questa intersezione di tipo "xd"<sup>2</sup> determina la presenza di una cornice rocciosa appartenente ad una sorta di solettone vulcanoclastico messo in luce dal franamento della porzione sottostante lungo la struttura R1 (Figura 4.8 a destra).

**Figura 4.8: cornice rocciosa.**

L'esame della porzione superiore della cornice a sbalzo non ha messo in luce fratture di trazione di neoformazione ma la presenza di una struttura R1 soprastante (a tergo del piano immagine di Figura 4.8 a destra) sfasata verso l'interno del versante di circa 6-7 m; tale sfasamento, unitamente alle

elevate resistenze frizionali che si mobilitano lungo la superficie S, ha determinato la condizione di equilibrio ancora osservabile.

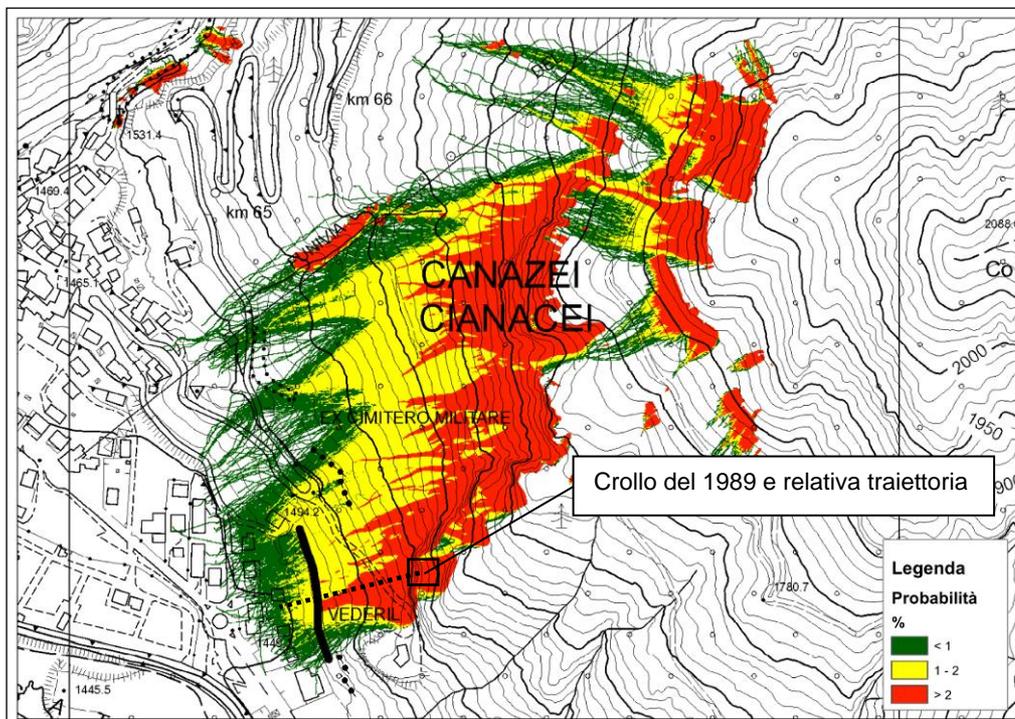
In ultimo nella simulazione di Figura 4.9 si riporta una stima qualitativa della probabilità di intercettazione della strada da parte di crolli provenienti dalla parete (simulazione in cui non viene considerato il ruolo delle opere di difesa esistenti); l'aspetto interessante è dato dalla coincidenza tra posizione del settore ad elevata probabilità più prossimo al fondovalle e traiettoria del 1989 la cui origine è posizionata in Zona A nella zonazione della precedente Figura 4.1.

Figura 4.9: output della simulazione sviluppata.
