**COMUNE DI CANAZEI**  
PROVINCIA DI TRENTO

**PIANO REGOLATORE GENERALE**  
**VARIANTE 2018**  
**PROPOSTA DI VARIANTE PUNTUALE N. 05**

# STUDIO PRELIMINARE DI COMPATIBILITÀ

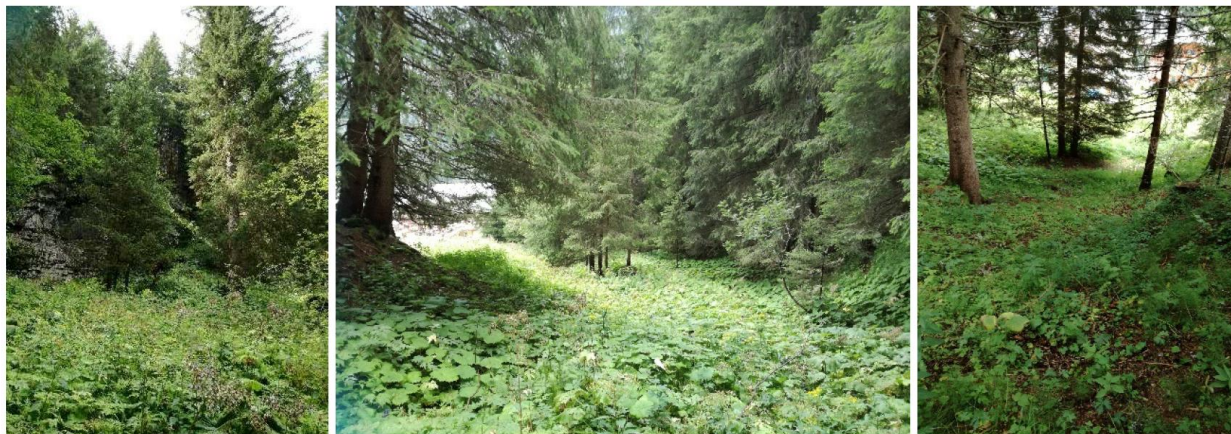
**Figura 3.1: Viste del fossato e della zona di interesse.**

1. A sinistra: vista verso monte del fossato in corrispondenza dell'apice del piccolo conoide. Nel tratto a monte il fossato è confinato lateralmente da alte pareti rocciose. Nel sopralluogo non si è riscontrata la presenza di acqua, ma la zona è particolarmente umida e presenta le morfologie caratteristiche di depositi detritici lasciati da un passato evento di colata detritica.
2. Al centro: vista verso valle della zona in cui si trova il fossato di interesse.
3. A destra: vista verso valle in corrispondenza della scarpata del pendio. In secondo piano si intravedono le abitazioni presenti nell'area di interesse. La colata detritica avvenuta in passato pare essersi fermata in questo punto, in quanto più a valle non sono state riconosciute altre evidenze del passaggio della colata.

Dalle analisi cartografiche e dalle informazioni raccolte nei sopralluoghi è emerso che il fossato che termina a monte della zona di studio è stato interessato in passato da un evento di colata detritica che appare essersi arrestato a monte della zona di interesse. Sulla base dell'età della vegetazione arborea cresciuta al di sopra dei depositi detritici della colata si è stimato che questa sia avvenuta almeno 150 anni fa. Si suppone però che eventi di colata detritica in questa zona possano accadere in futuro, in quanto la matrice rocciosa presente a monte è caratterizzata da una certa erodibilità. I tempi necessari per la formazione di materiale detritico che può alimentare un eventuale fenomeno di colata detritica risultano piuttosto lunghi.

Dall'apice del conoide il fossato presenta un lungo ed ampio tratto a bassa pendenza che potrebbe favorire il deposito di gran parte del materiale solido trasportato dall'evento di debris flow (se non particolarmente liquido), che quindi andrebbe ad interessare solo parzialmente la zona di studio.
