SISTEMAZIONE TRATTO TERMINALE RIO DI PENIA

STUDIO DI FATTIBILITA'

COMUNE DI CANAZEI

0	01/2020	Emissione	SCH	LTT	LTT-GLN
Aggior:	Data:	Descrizione:	Elaborato:	Progettato:	Verificato:
TITOLO TAVOLA: RELAZIONE TECNICO ILLUSTRATIVA			PROGETTISTA: ORDINE DEGLI INGEGNERI DELLA PROV. DI TRENTO dott.ing. MAURIZIO LUTTEROTTI ISCRIZIONE ALBO N°2153		
CODICE COMMESSA: PA 257		NOME FILE: Copertine.dwg		SCALA: -	N. TAV.: P.R.110.10.10

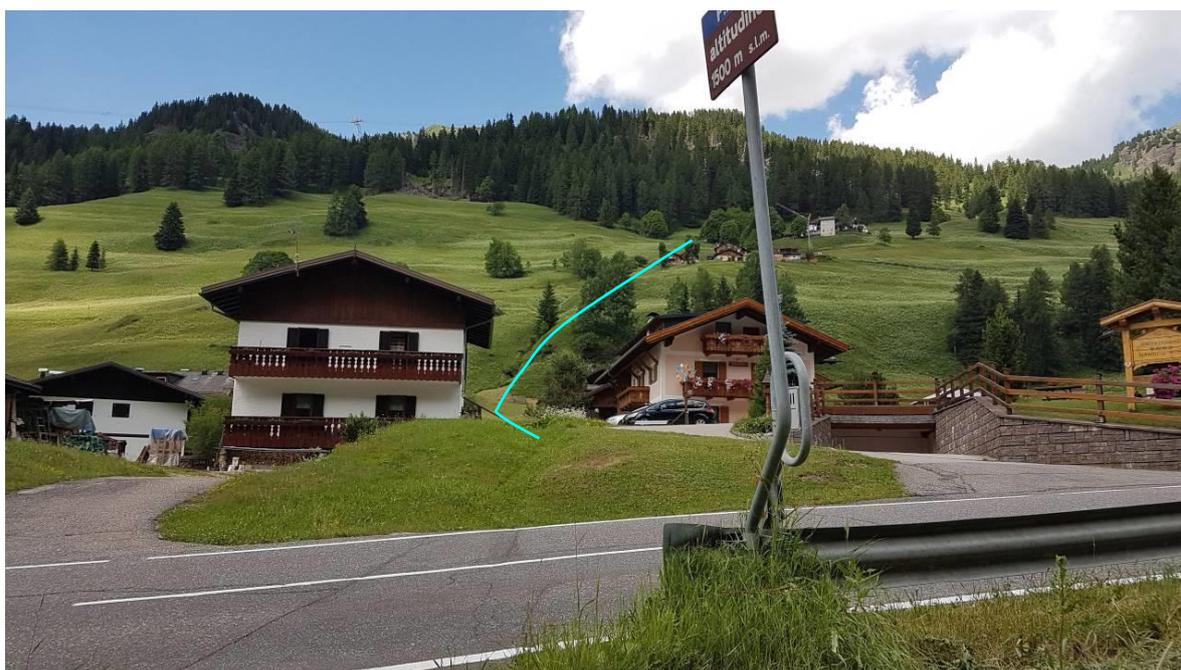
Figura 2.1: vista da sud del compluvio in esame (loc. Lorenz).

Dai sopralluoghi e dalle testimonianze di alcuni abitanti della zona si è constatato che il rio in studio non presenta una considerevole disponibilità di materiale solido a monte (il substrato roccioso in alcune zone è subaffiorante e lo strato di terreno superficiale è modesto), ma che può essere interessato da fenomeni di alluvionamento torrentizio; secondo quanto riportato dagli abitanti della zona il rio può scaricare molta acqua con presenza di materiale solido, soprattutto nel periodo autunnale nel caso di eventi prolungati di pioggia nei quali il terreno è saturo.

Generalmente avviene che le acque del rio inizino a divagare lungo la strada pedonale che collega la località Lorenz al centro abitato di Penia, per poi discendere lungo il versante e accumularsi nelle aree prative di fondovalle situate in sinistra e in destra idrografica rispetto al rio.

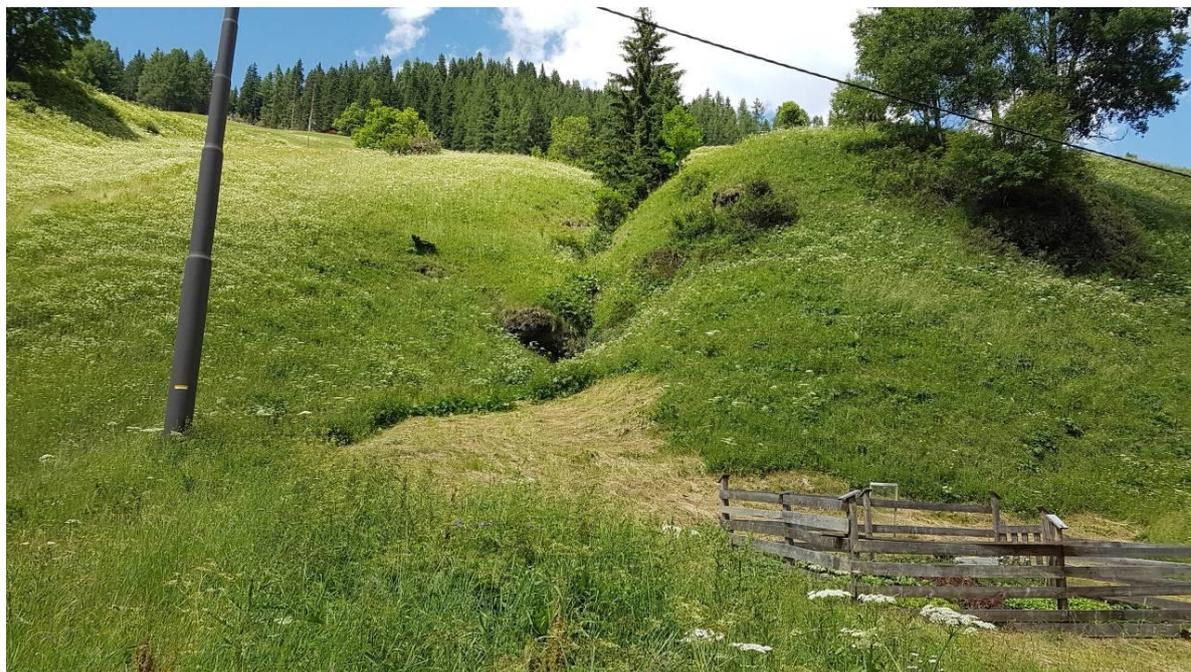
Il rio non è particolarmente inciso e non vi sono evidenti segni di erosione del terreno, che risulta per lo più coperto da vegetazione erbacea.

Figura 2.2: particolare dalla parte alta del compluvio.

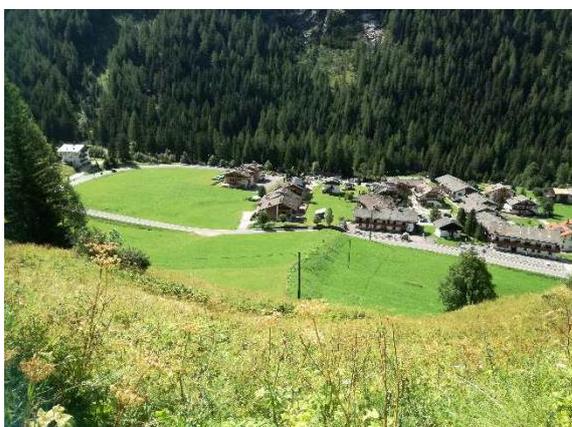
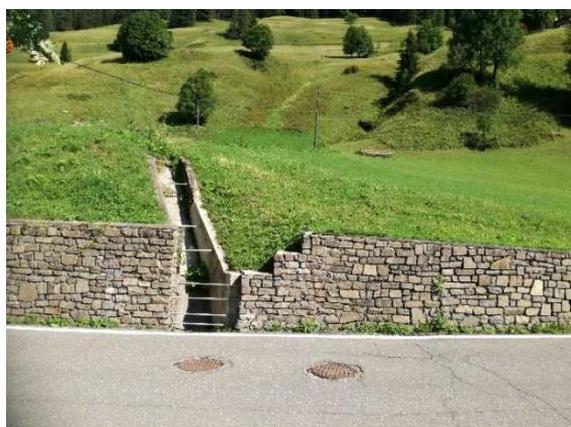
Nel tratto in cui il rio scorre sul fondovalle il canale di scorrimento risulta pensile attraversando aree prative ad una quota più elevata di circa un paio di metri rispetto alle zone limitrofe. La dorsale su cui scorre il rio è, con tutta probabilità, il frutto del deposito di materiale solido trasportato negli anni dal rio. Nei pressi della strada la dorsale si arresta ed il rio scorre in un canale in calcestruzzo a forte pendenza. Dopo il canale a forte pendenza il rio termina in una vasca situata al di sotto della strada dalla quale viene poi convogliato con le acque bianche lungo via di Treve in direzione della S.S. 641 tramite una tubazione, la quale sfocia nell'Avisio.

Figura 2.3: a sinistra: vista verso valle del tratto pensile del piccolo rio in analisi. A destra: vista del tratto di rio in corrispondenza dell'attraversamento stradale di via di Treve.

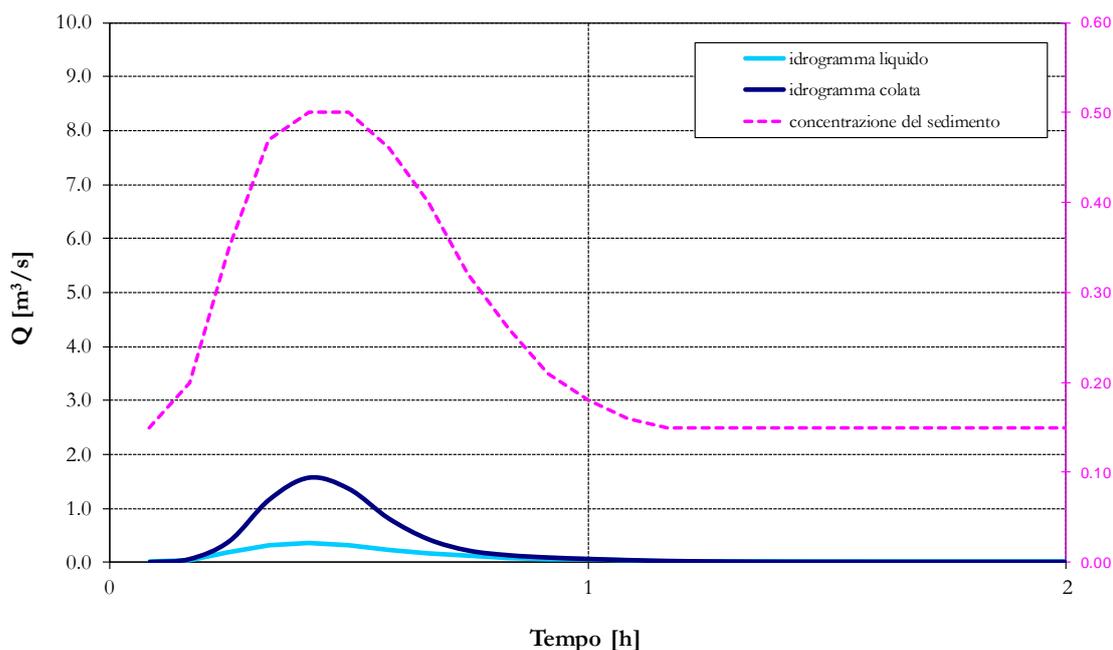
Figura 3.1: idrogramma liquido, idrogramma della colata e sedimentogramma di progetto per un evento con tempo di ritorno di 200 anni.

Dall'integrale delle curve ottenute si stima che il volume complessivo della colata (liquido + solido, curva blu) sia pari a 2000 m^3 , mentre il volume che ci si attende venga depositato presso la zona di analisi sia pari a circa 1300 m^3 (solido, curva blu meno curva azzurra).

Ne risulta quindi che la colata di detrito ipotizzata ha un bacino imbrifero di $0,043 \text{ km}^2$ e un volume di materiale movimentabile stimato in 1300 m^3 .

Il calcolo della portata di picco è stato effettuato tramite un modello afflussi-deflussi denominato AdB-Toolbox realizzato a cura del Ministero dell'Ambiente che ha permesso di valutare in $0,36 \text{ m}^3/\text{s}$ la portata di piena suddetta definendone l'idrogramma liquido.

A partire dall'idrogramma liquido di progetto si è poi stimato, attraverso il metodo volumetrico, l'idrogramma di colata riportato in figura seguente.

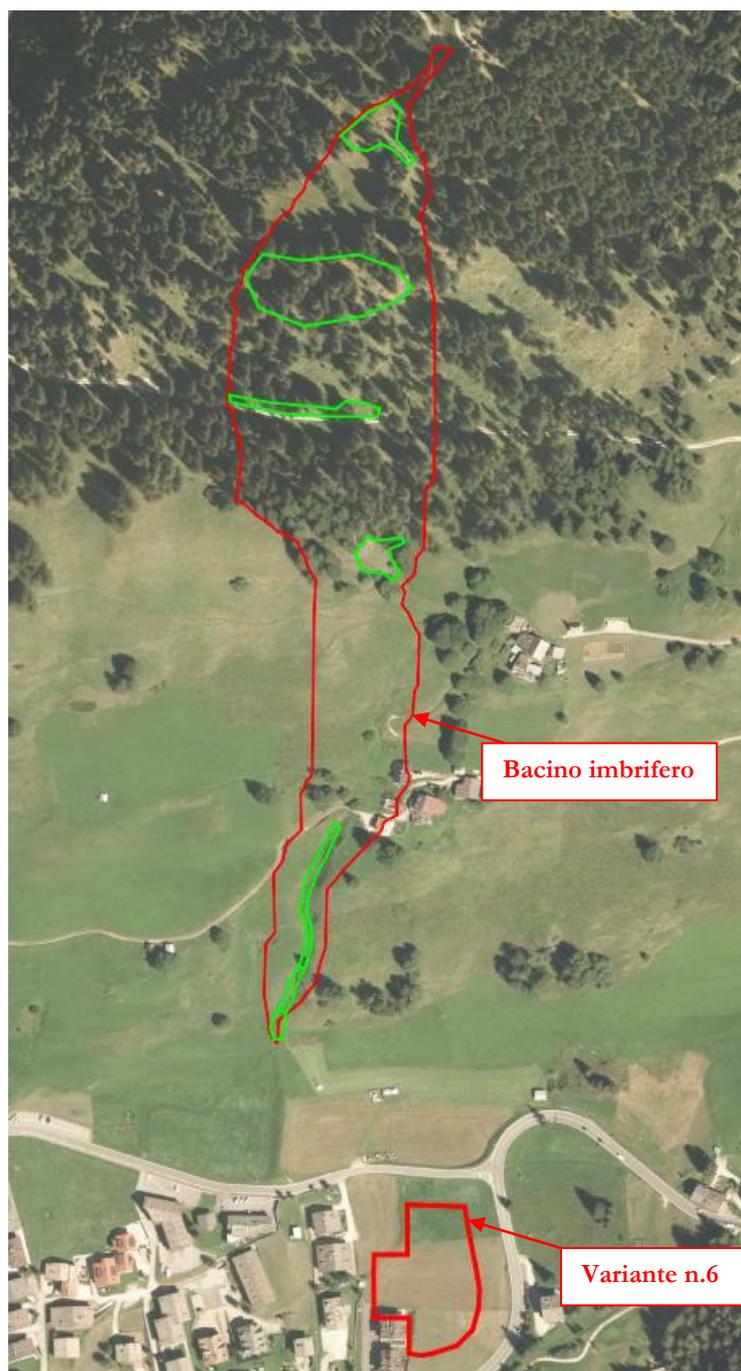
Per quanto riguarda la quantificazione del materiale soggetto ad eventuale asportazione per fenomeni di dilavamento superficiale ad opera delle acque di corrivazione in caso di eventi meteorici importanti, si può ritenere che solamente una parte della superficie del bacino imbrifero sopra descritto (complessivamente circa 5700 mq) sia effettivamente soggetta a tale fenomeno con spessori indicativi di 20-30 cm, come illustrato nella figura seguente che evidenzia le aree maggiormente soggette individuate nel corso di sopralluoghi in campo.

Figura 3.2: bacino imbrifero analizzato (in ROSSO sottile) e aree di possibile dilavamento (in VERDE).

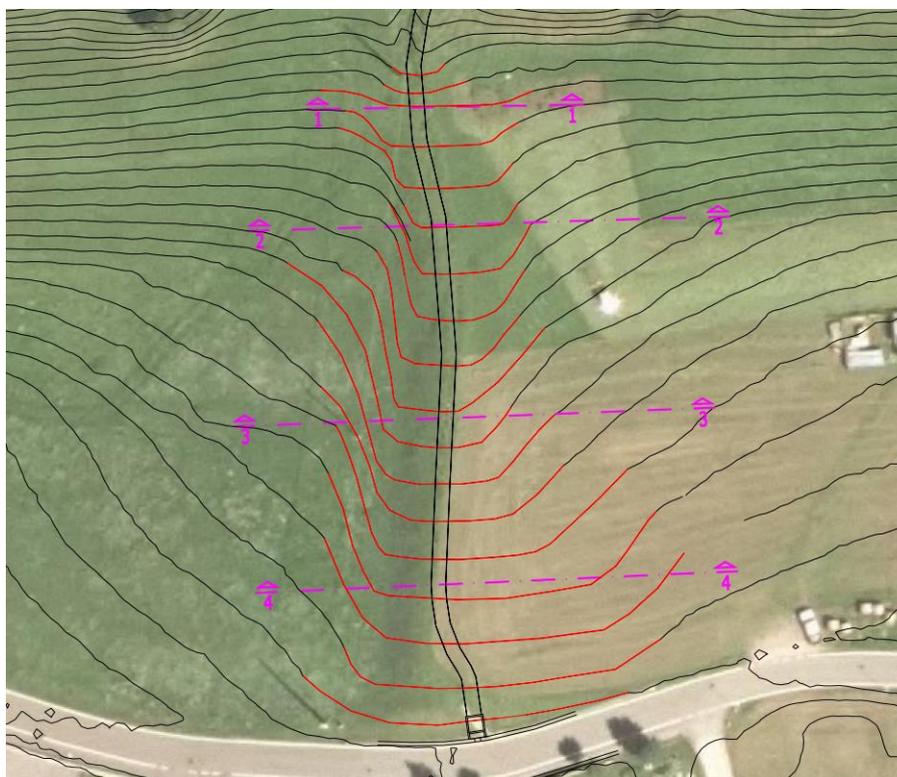
L'intervento consta di uno scavo di sbancamento negli ultimi 100 metri circa del compluvio, che portano al rimodellamento dell'andamento attuale del terreno (piccola dorsale innaturale). La regolarizzazione delle sezioni trasversali permetterà di sagomare il corso del rio con un'incisione costituita da un canale a sezione trapezia e pendenza pressoché costante pari a circa il 18%.

Figura 4.1: Estratto della planimetria dell'intervento di sistemazione del rio in loc. Penia.

Il canale trapezoidale sarà realizzato in terra nella parte più a monte e in massi negli ultimi 7 metri circa: nella parte terminale subito a monte della vasca i massi saranno cementati per garantire una maggiore stabilità e durata del manufatto.

La vasca di accumulo per il materiale solido sarà realizzata alle spalle del muro esistente a bordo strada, prima della tubazione di attraversamento, e avrà base quadrata di lato 2 metri e pareti laterali di altezza pari a 0,85 m; la parete terminale, di altezza pari a 0,70 m, funzionerà da sfioratore per la portata liquida e da gradino di accumulo per il materiale solido in arrivo da monte.

Si prevede di installare una griglia fitta di chiusura sull'apertura nel muro che ad oggi presenta alcune barre di protezione, così da garantire sia la protezione da cadute che un'ulteriore barriera per limitare l'accumulo di eventuale materiale sulla sede stradale; il muro esistente sarà mantenuto anch'esso con funzione di barriera a protezione della strada e sarà sottoposto a pulizia e risanamento.

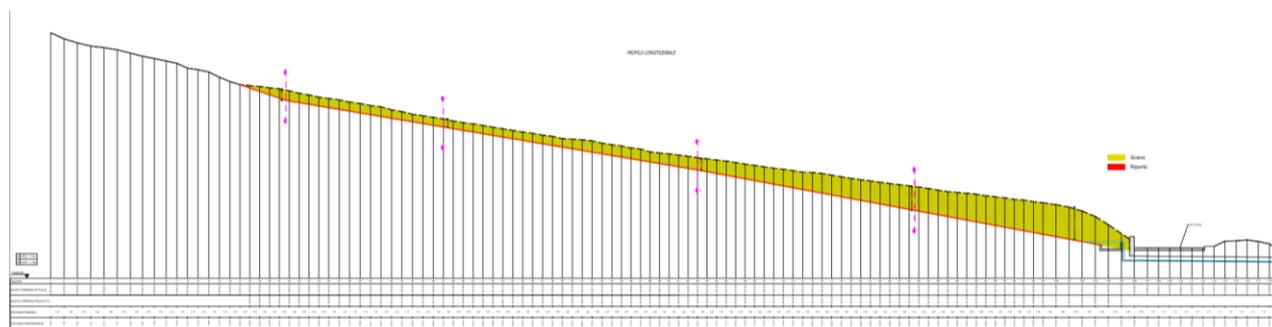
Il canale sarà così in grado di convogliare un'eventuale portata liquida o di colata che si dovesse sviluppare da monte indirizzandola lungo un percorso definito; si possono ipotizzare, in caso di trasporto solido intenso, anche delle fuoriuscite di materiale dall'alveo inciso, con possibili depositi in posizione laterale al corso del rio presso i prati posti in destra e in sinistra idrografica. La deposizione del materiale sui lati del rio andrebbe a eliminare le problematiche di intasamento, legato al materiale solido, del tratto tombato che transita sotto via Treve e presso le abitazioni poste a valle. Così facendo si avrebbe un notevole giovamento per la viabilità e limitati disagi per i depositi di materiale sulle zone prative.

Figura 4.2: Estratto del profilo dell'intervento di sistemazione del rio in loc. Penia.

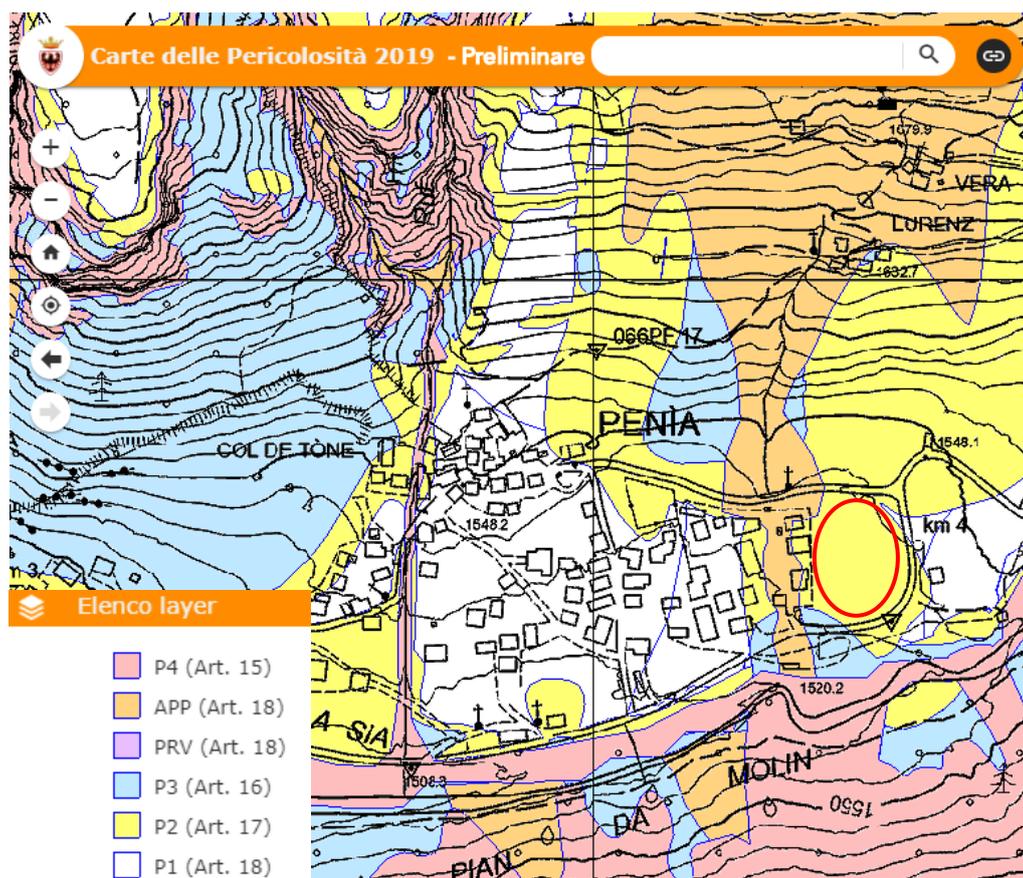
Come visibile dall'immagine sotto riportata, tale area risulta soggetta ad una potenziale pericolosità segnalata dalla nuova Carta di Sintesi della Pericolosità relativamente all'ambito torrentizio a causa di un piccolo compluvio (identificato dal codice PAT IDR003_A1010105060010010001) che scorre un centinaio di metri ad ovest dell'area di interesse, attraverso aree prative ad una quota più elevata di un paio di metri rispetto alle aree di fondovalle.

Figura 5.1: Carta di sintesi della pericolosità.

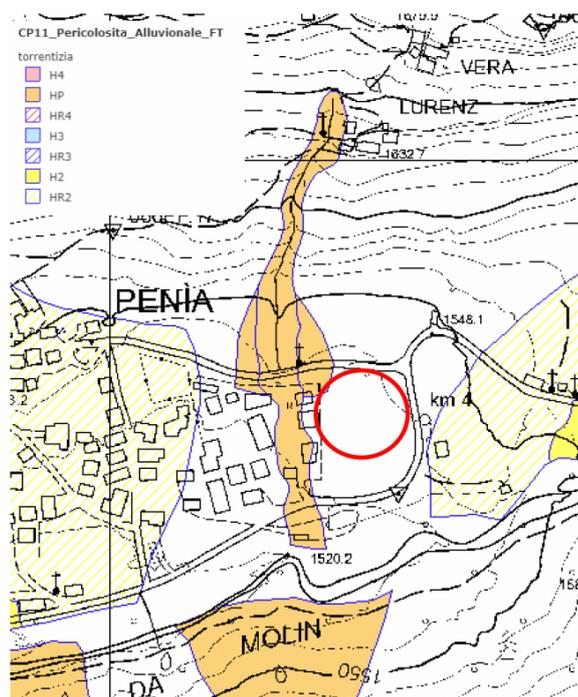
Figura 5.2: estratto della Carta di sintesi della Pericolosità – Ambito torrentizio.

L'intervento in progetto viene realizzato al fine di mitigare la potenziale pericolosità dovuta ad una portata di piena torrentizia lungo il compluvio evidenziato.

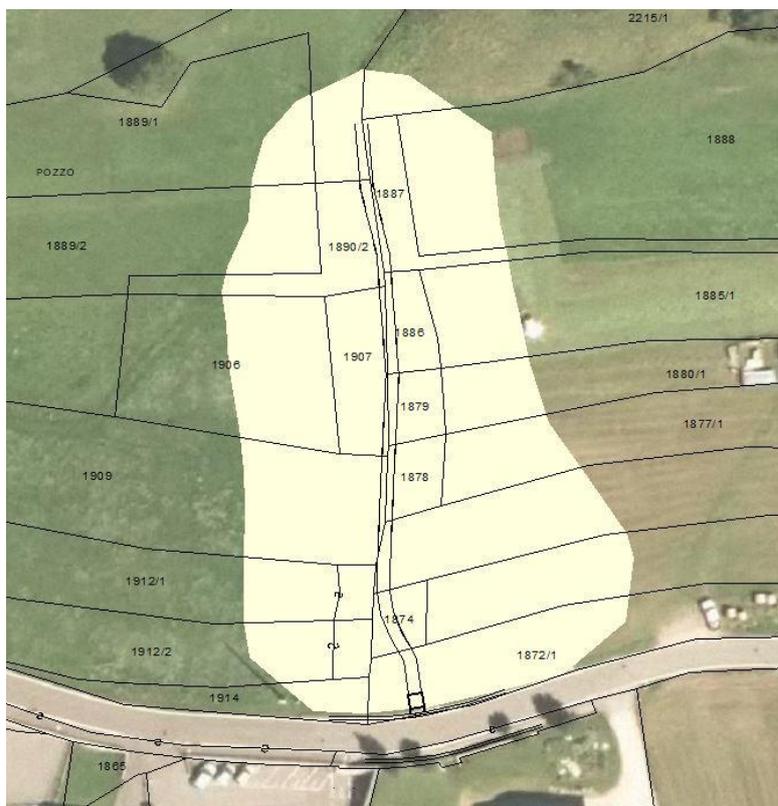
Come visibile dall'immagine seguente, l'intervento proposto va ad interessare un considerevole numero di particelle catastali diverse nelle quali l'area in esame risulta frazionata.

Si evidenzia che l'intervento non comporta la modifica della destinazione d'uso dell'area evidenziata, ma soltanto la riprofilatura del terreno consentendone un successivo utilizzo analogo all'attuale.

Figura 6.1: superficie indicativa dell'intervento su estratto della carta catastale.
