### LOCALIZZAZIONE DI UNA NUOVA AREA DI RICICLAGGIO IN LOC. PIAN TREVISAN NEL COMUNE DI CANAZEI

## STUDIO DI COMPATIBILITÀ

Agosto 2022

Committente:  
ASUC Canazei

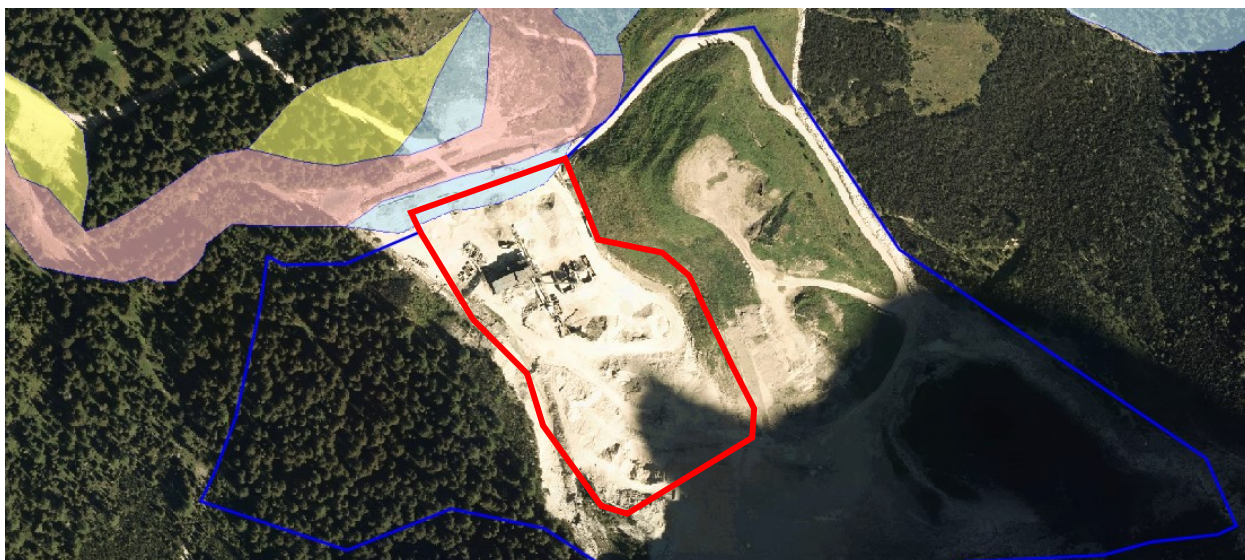
Figura 2) Carta della Pericolosità fluviale. In rosso perimetro di variante al PRG

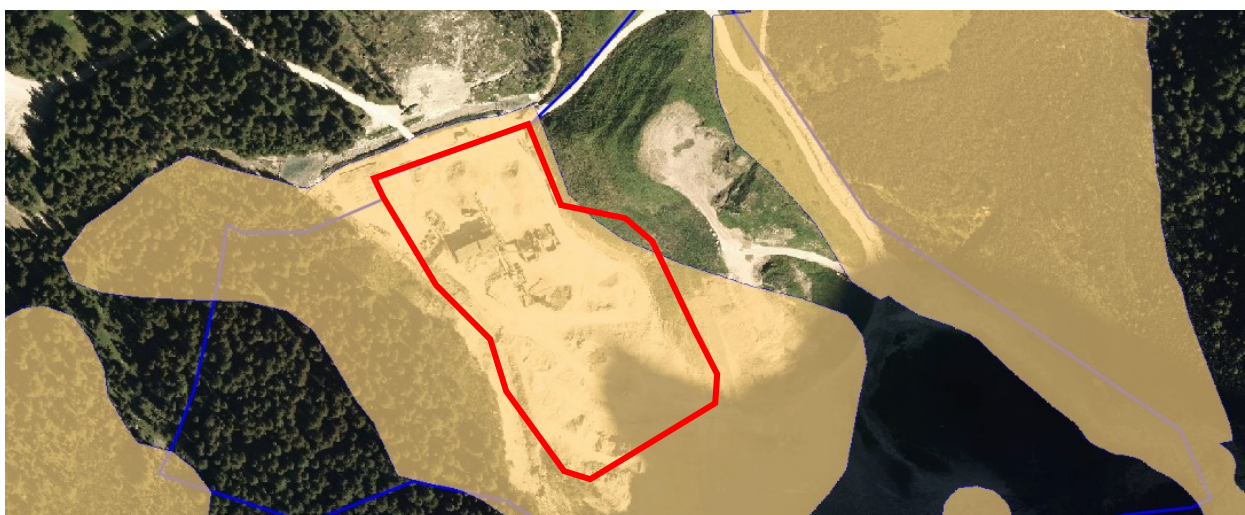
Figura 3) Carta della Pericolosità torrentizia. In rosso perimetro di variante al PRG

Sulla base di quanto evidenziato all'interno della Carta di Sintesi della Pericolosità (approvata dalla Giunta Provinciale il 4 settembre 2020 - Delibera Giunta 1317 del 4/9/2020), l'area di progetto ricade all'interno di una classe APP per fenomeni torrentizi (Figura 3).

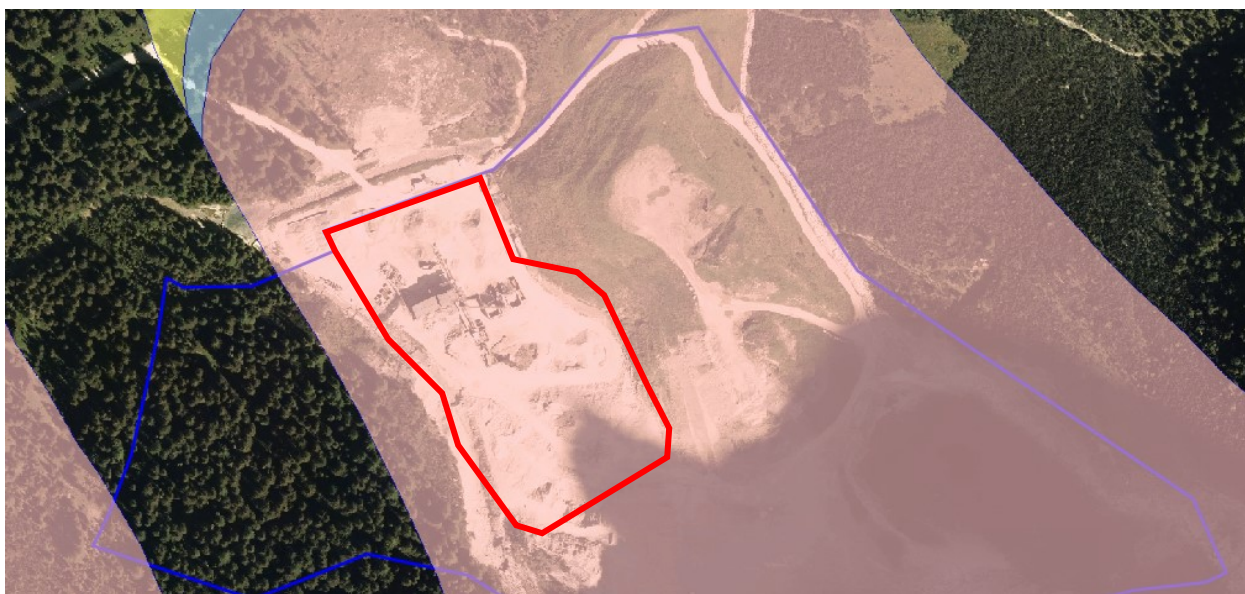
Figura 4) Carta della Pericolosità valanghiva. In rosso perimetro di variante al PRG

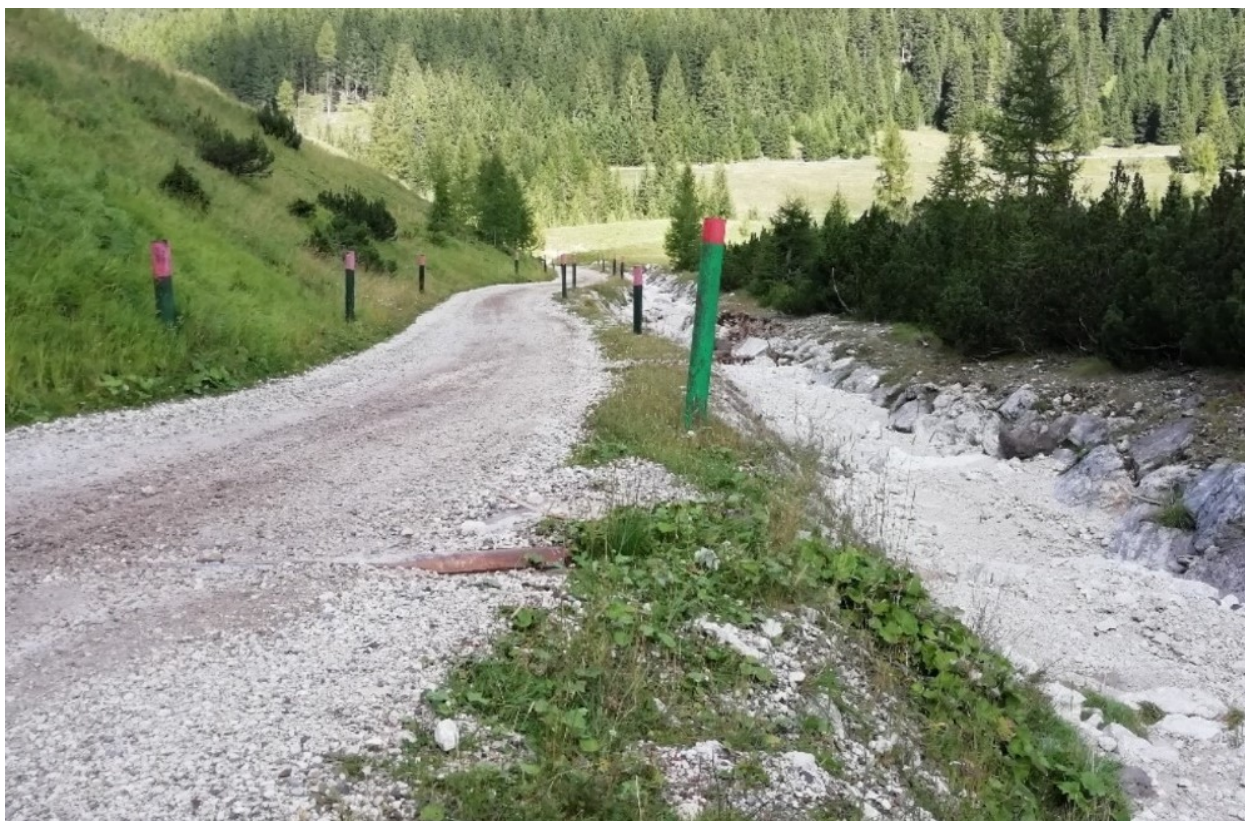
*Figura 6) Sulla destra canale di raccolta acque posto al limite est della cava – bacino 2*

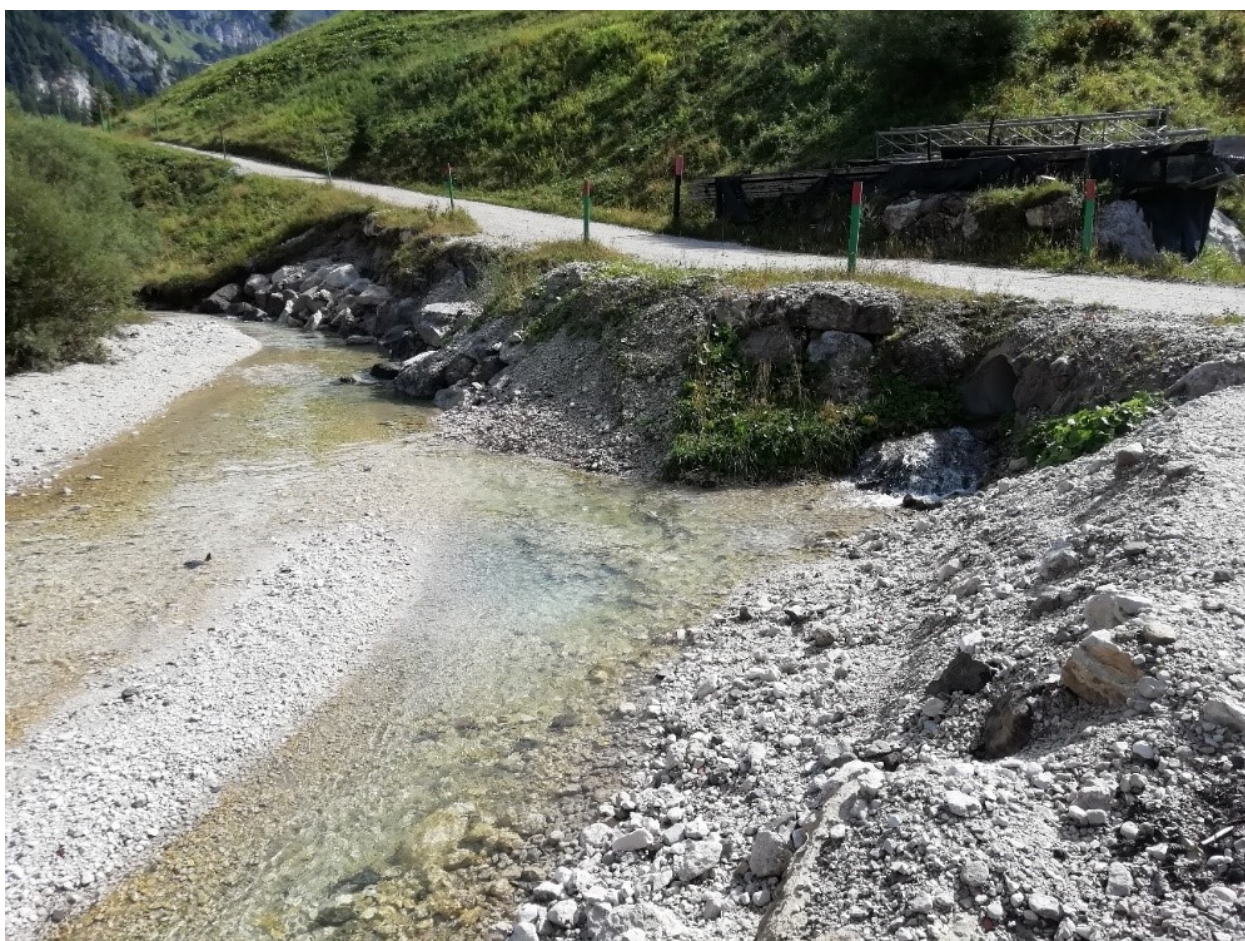
*Figura 7) Vasca di decantazione a monte della confluenza con l'Avisio riferita al bacino 2*

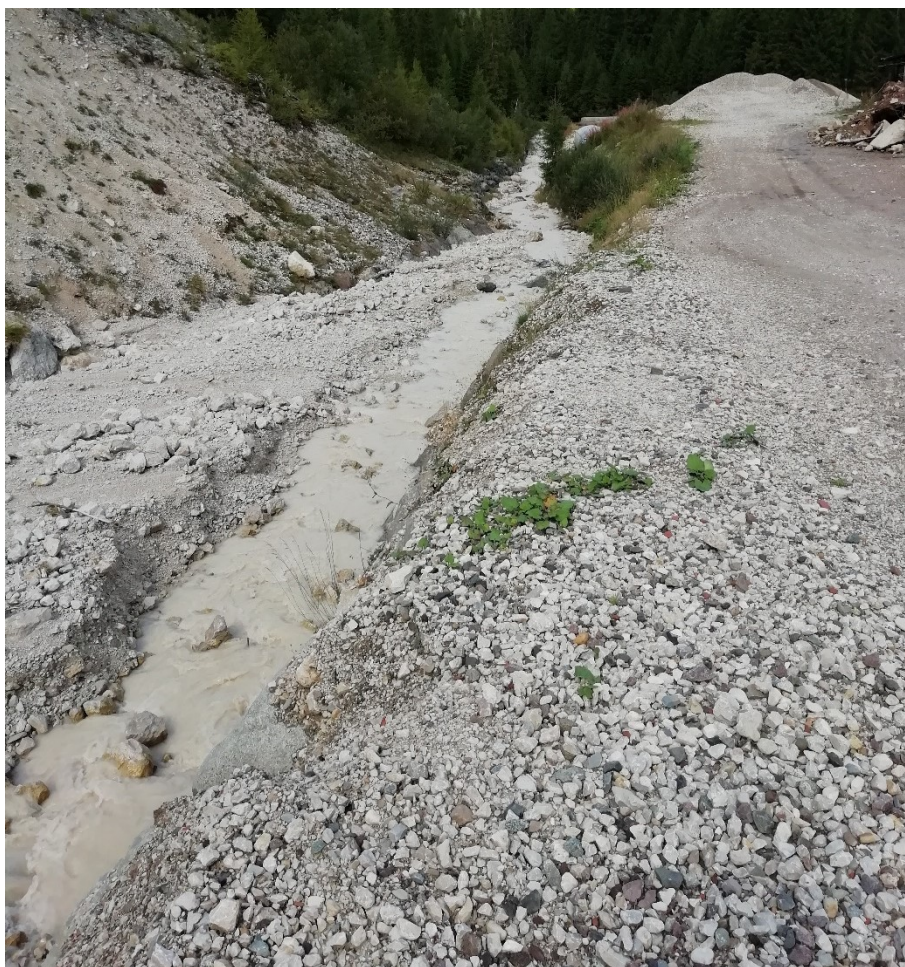
*Figura 8) Canale provvisorio di raccolta acque posto al limite ovest della cava, riferito al bacino 1*

Si specifica che il canale in corrispondenza del limite ovest della cava (che raccoglie le acque del bacino 1) sarà ridefinito sulla base del nuovo progetto esecutivo coincidente con il nuovo lotto da assegnare ai sensi della l.p. 7/2006, in fase di redazione; per questo motivo la gestione delle acque lungo questa porzione di cava dovrà prevedere il mantenimento di un alveo di dimensioni tali da convogliare le portate liquide calcolate, provenienti dal bacino specifico (bacino 1).

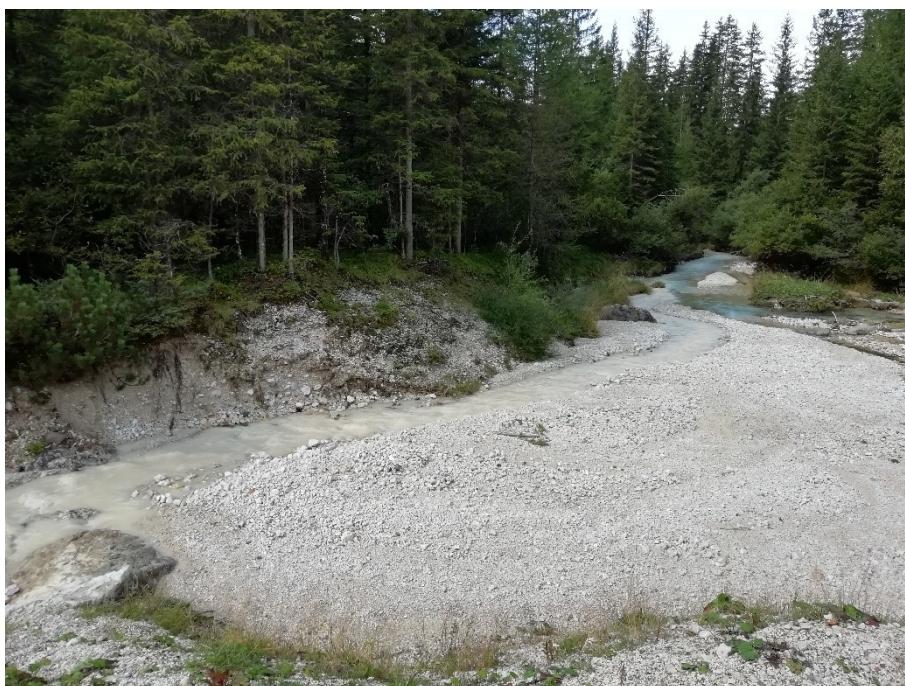
*Figura 9) Vasca di decantazione a monte della confluenza con l'Avisio riferita al bacino 1*

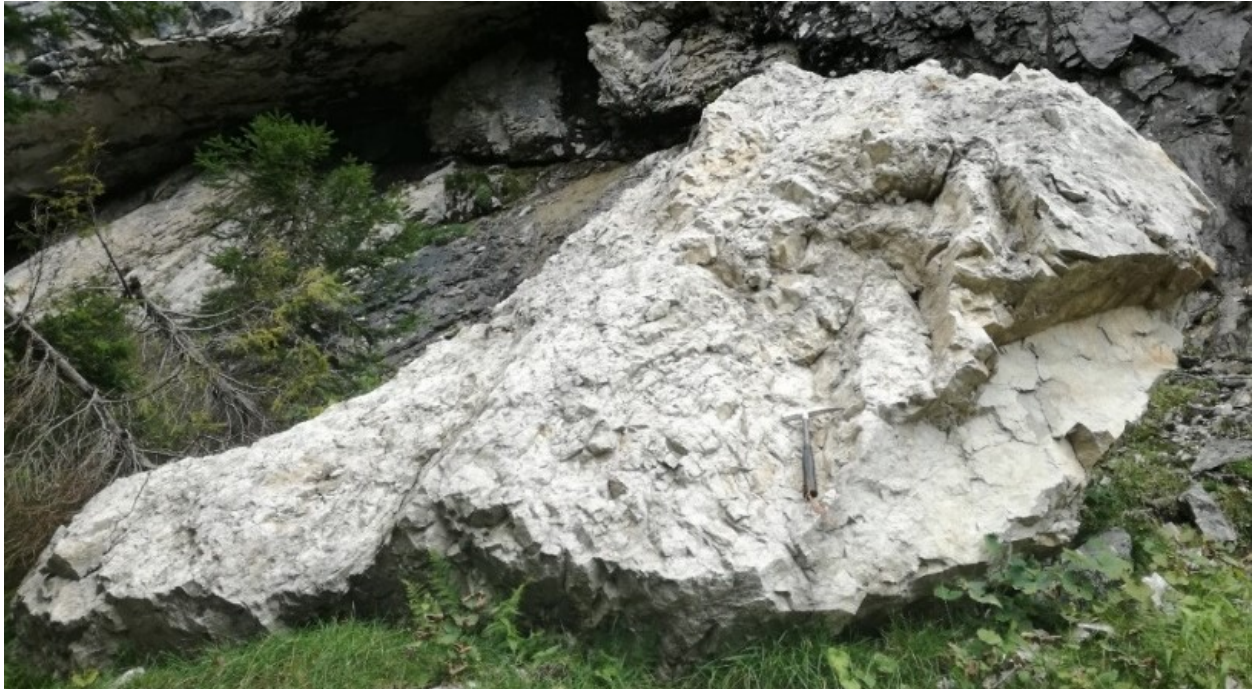
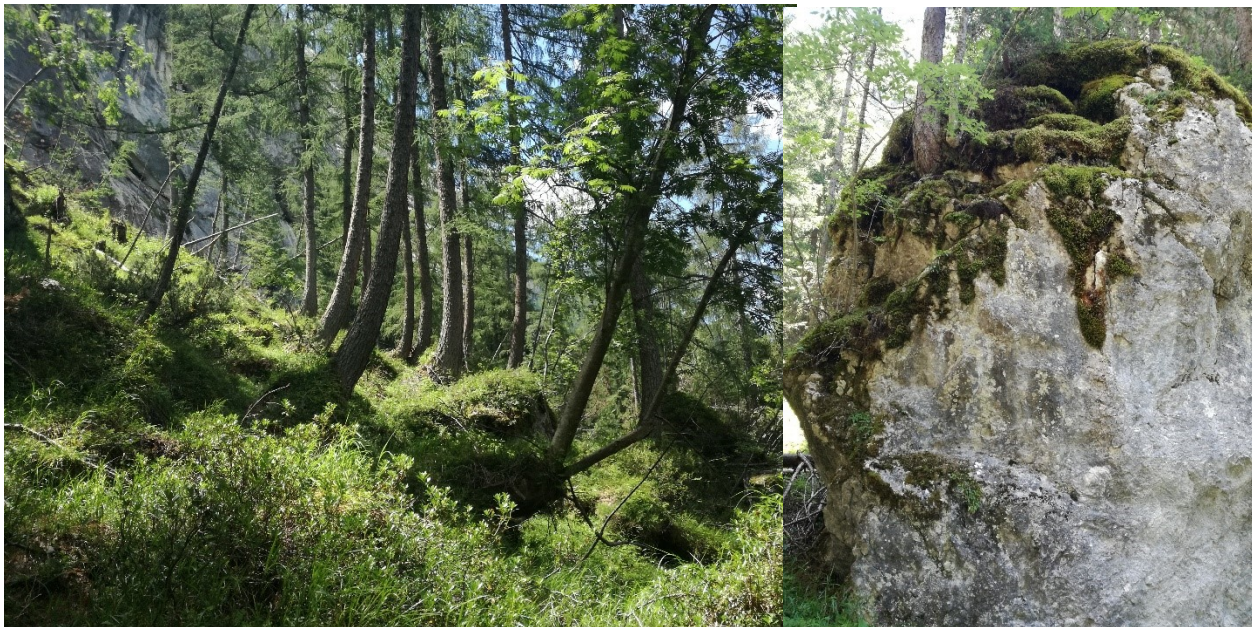
*Figura 12) In alto, blocco di 3 mc rinvenuto alla base della parete, in basso dettaglio della porzione boscata a monte della nuova area estrattiva con presenza di blocchi sparsi di antica deposizione*

studio delle traiettorie di elementi litoidi con volume di 3 mc (e variazione volumetrica +/-50%), per i quali viene attribuita una probabilità di accadimento medio-bassa. La densità del materiale, costituito nella sua totalità dai calcari appartenenti alla Formazione dello Sciliar, è stata posta pari a 2800 kg/m<sup>3</sup> mentre la forma attribuita ai blocchi è prismatica.

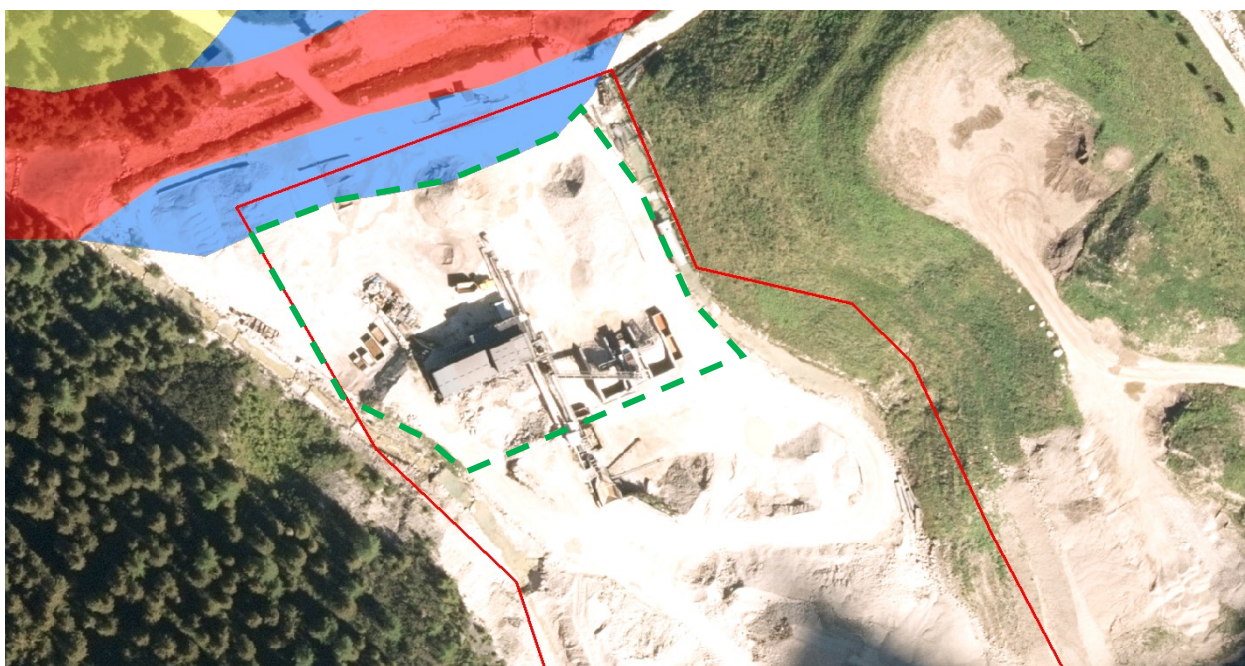
*Figura 18) Carta della Pericolosità fluviale. In rosso perimetro di variante al PRG in verde l'area in cui si prescrive di posizionare il futuro impianto e i servizi associati.*

Compatibilmente a quanto definito per la caduta massi si evidenzia quindi nella figura a seguire l'area sfruttabile, che si ritiene posizionarsi in una zona sufficientemente protetta da fenomeni di esondazione fluviale del torrente Avisio.

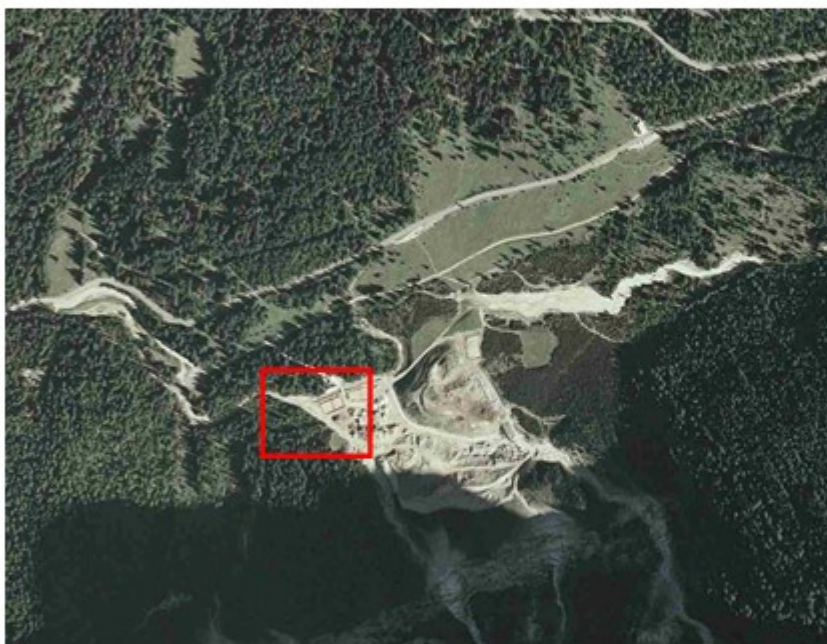
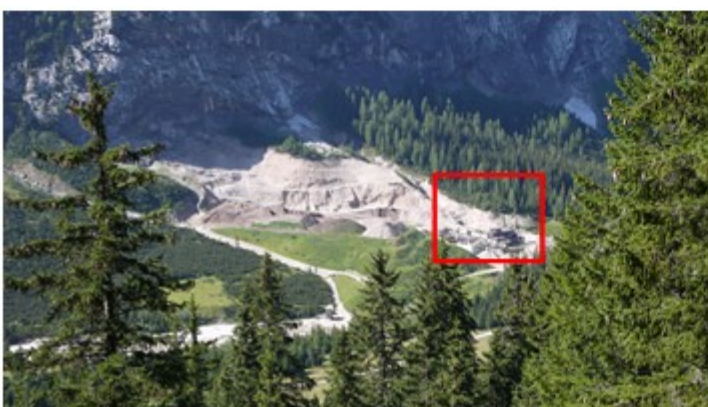
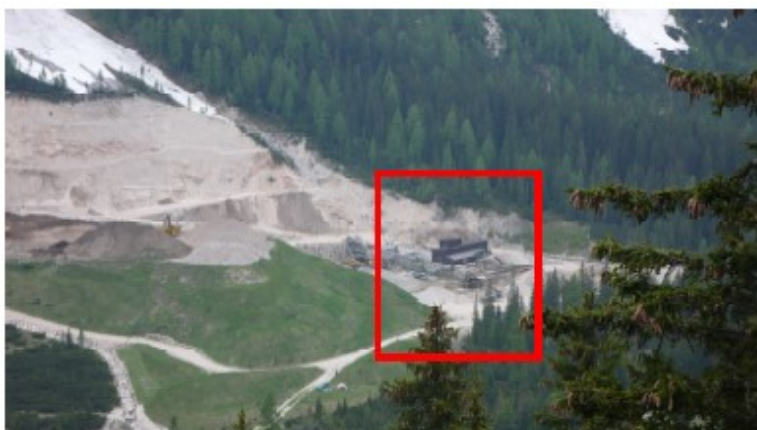
La lavorazione dell'inerte è concentrata nella porzione occidentale dell'area, dove sono presenti edifici e strutture (si vedano le foto allegate).

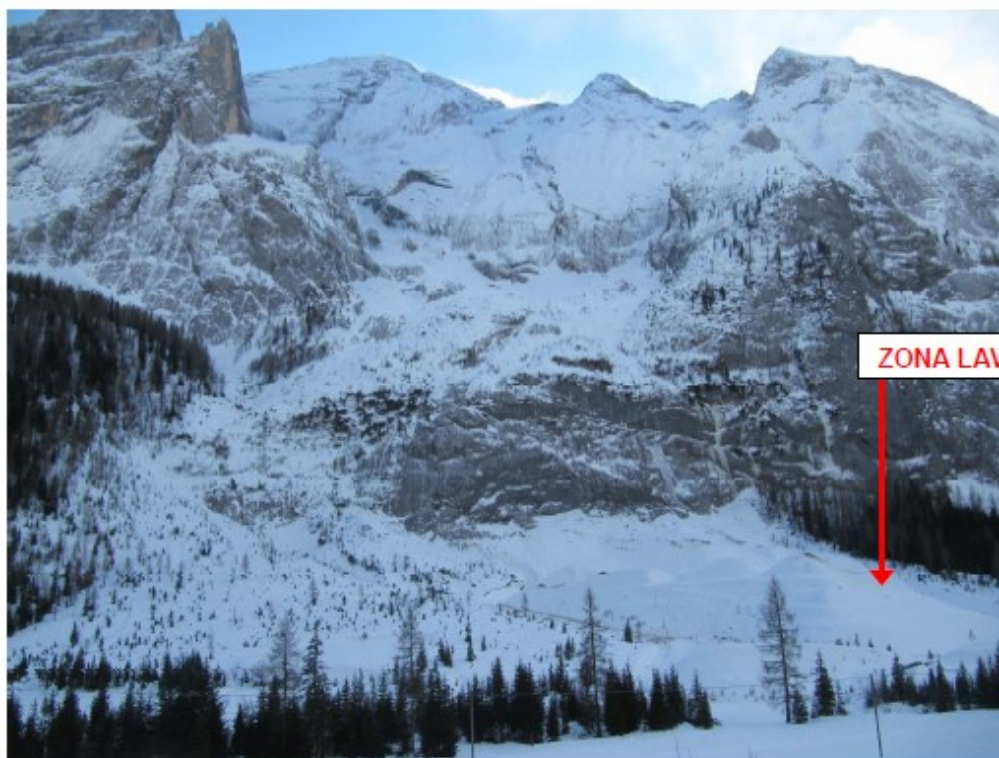
Il versante sovrastante la cava di Pian Trevisan è caratterizzato da una morfologia molto articolata e da pendenze elevatissime. Sinteticamente, immediatamente a monte della zona di cava è presente una prima parete rocciosa subverticale con dislivello di circa 70-80 m, da 1720 a 1800 m di quota; successivamente un'ampia zona ripida, con pendenze del 60-70% circa, con piccoli salti rocciosi, delimitata sui quattro lati da pareti rocciose, e che si sviluppa fino a 2150-2200 m slm; quindi una fascia di rocce subverticali fino a circa

2300 m di quota, e infine rocce ripidissime fino al crinale, posto a quote di 2900 – 3100 m circa, con pendenze del 100 % e oltre. Il versante opposto risulta di inclinazioni contenute, soprattutto nel fondovalle.

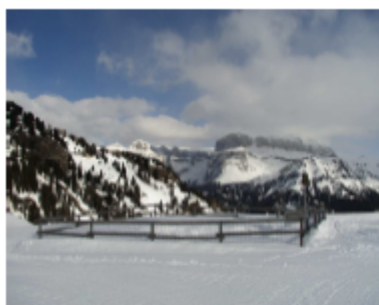
Stazione: 22CI - CIAMPAC

quota: 2145 m s.l.m.

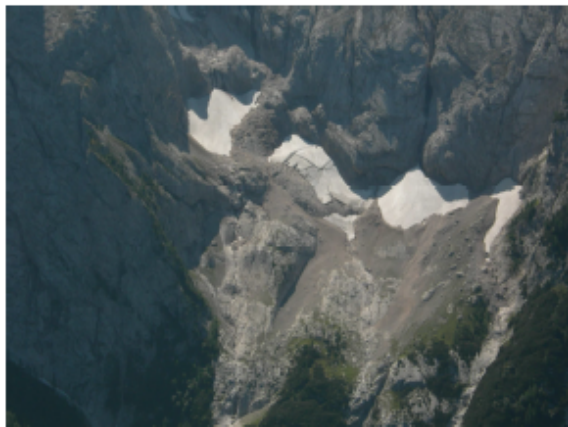
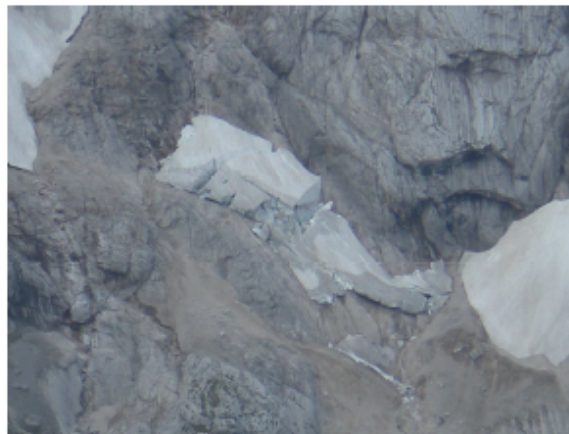
Nell'ambito delle verifiche, è opportuno vengano anche monitorati i movimenti di un seracco presente alla base della parete del Vernel, in quanto potenzialmente pericoloso (si veda foto allegata).
