PIANO REGOLATORE GENERALE
VARIANTE 2018
PROPOSTA DI VARIANTE PUNTUALE N.22

PARTICELLE INTERESSATE: pp.ff. 714 – 715/1

STUDIO DI COMPATIBILITÀ

Il presente documento rappresenta lo studio di compatibilità relativo alla proposta di **variante puntuale n. 22** inserita nell'ambito del procedimento di prima adozione della Variante 2018 del Piano Regolatore Generale – PRG del comune di Canazei.

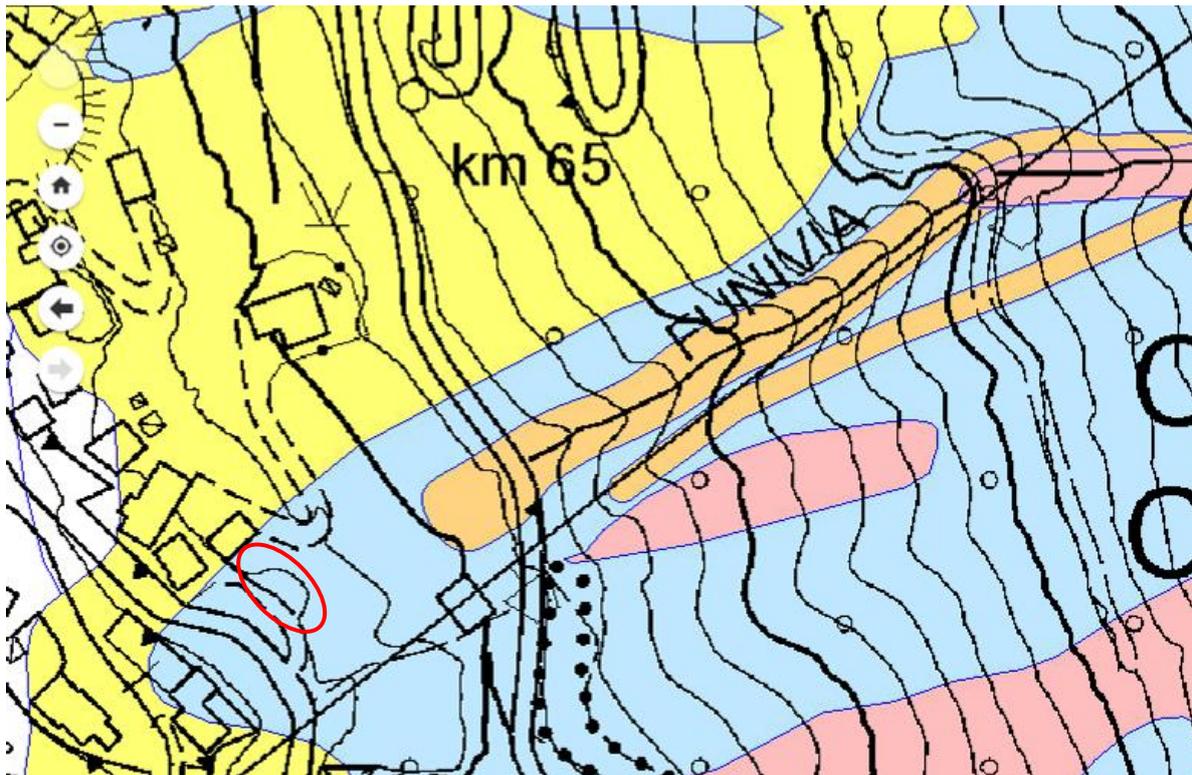
Figura 2.4: Carta di sintesi della pericolosità (approvata dalla G.P. in data 04/09/2020).

La zona interessata dalla Variante puntuale n. 22 ricade in:

- “**Area P3 – media**” secondo la Carta di sintesi della pericolosità.

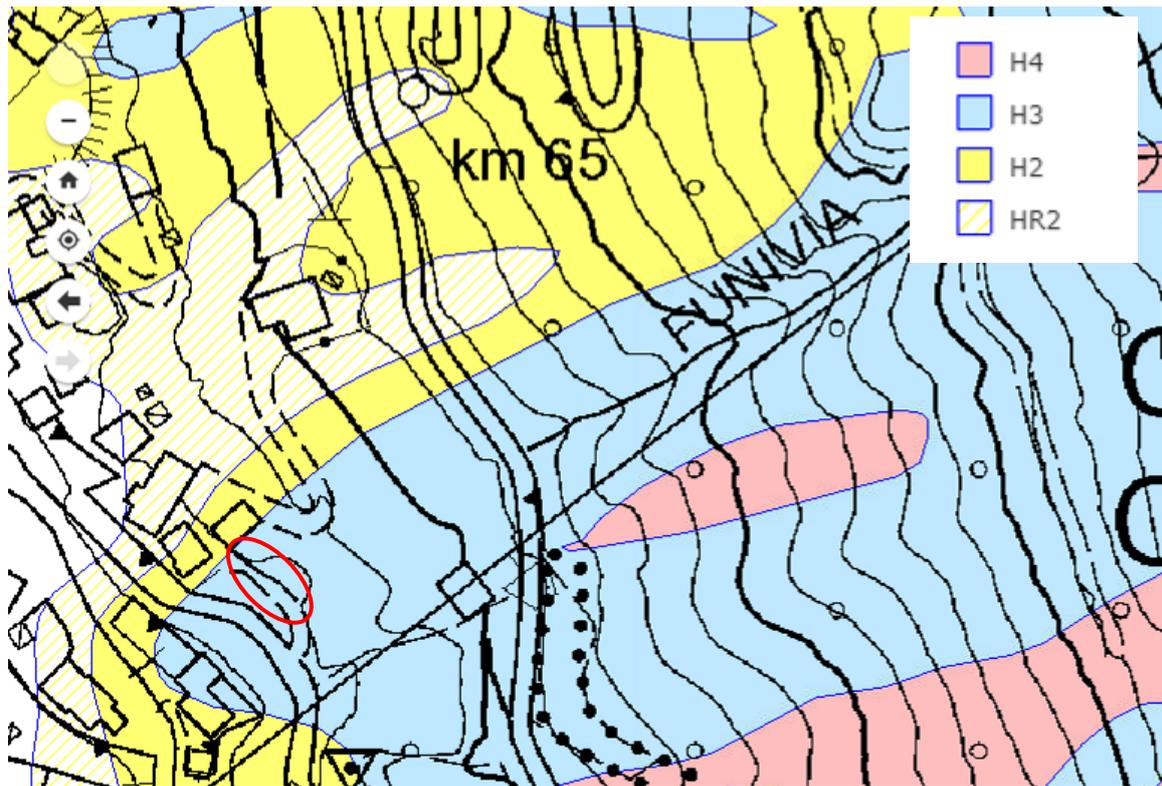
Figura 2.5: estratto della Carta della pericolosità – ambito crolli.

In particolare, relativamente alla presenza di un rio segnalata nelle osservazioni dei servizi PAT alla precedente variante al PRG, si riportano gli estratti della Carta della pericolosità per crolli e alluvioni torrentizie; rispetto alla prima tematica è evidenziato un pericolo H3 – medio nell’area di interesse mentre situazioni di maggiore pericolosità sono confinate a monte della SS48.

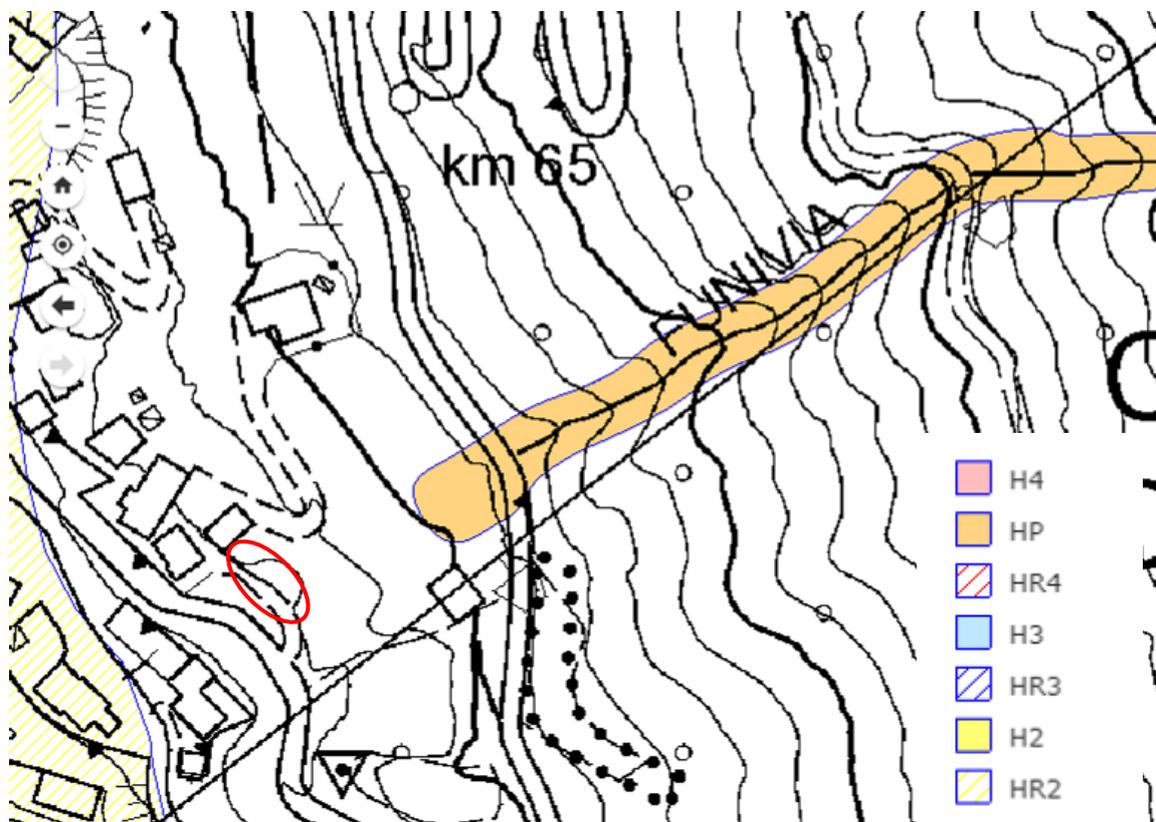
Figura 2.6: estratto della Carta della pericolosità – ambito torrentizio.

In merito alla pericolosità per alluvioni torrentizie, è evidenziato un pericolo HP – potenziale che interessa il piccolo compluvio che scende in prossimità della funivia del Belvedere e che risulta poi intubato nella rete delle acque bianche in prossimità delle case.

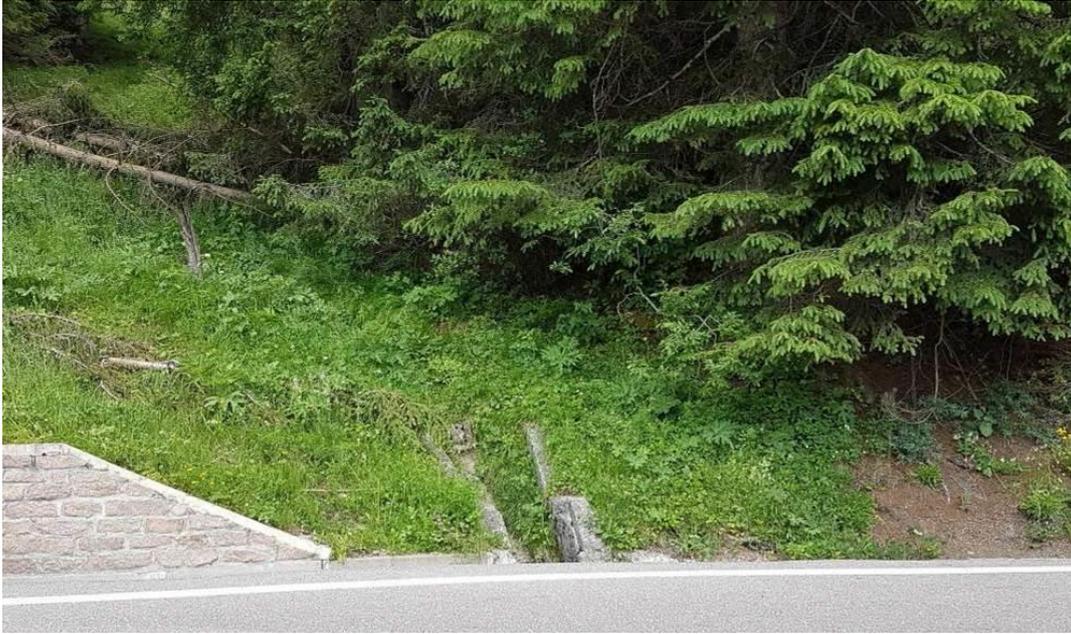
Figura 3.3: vista verso monte del compluvio nel punto in cui sottopassa la SS48.

Le immagini sopra riportate presentano alcune viste della zona in cui si trova il compluvio in esame; a monte della SS48 esso è a mala pena visibile e non vi sono segni di erosione del terreno né a monte della strada né a valle. Nel sopralluogo si è riscontrato il ruscellamento di un rivolo d'acqua.

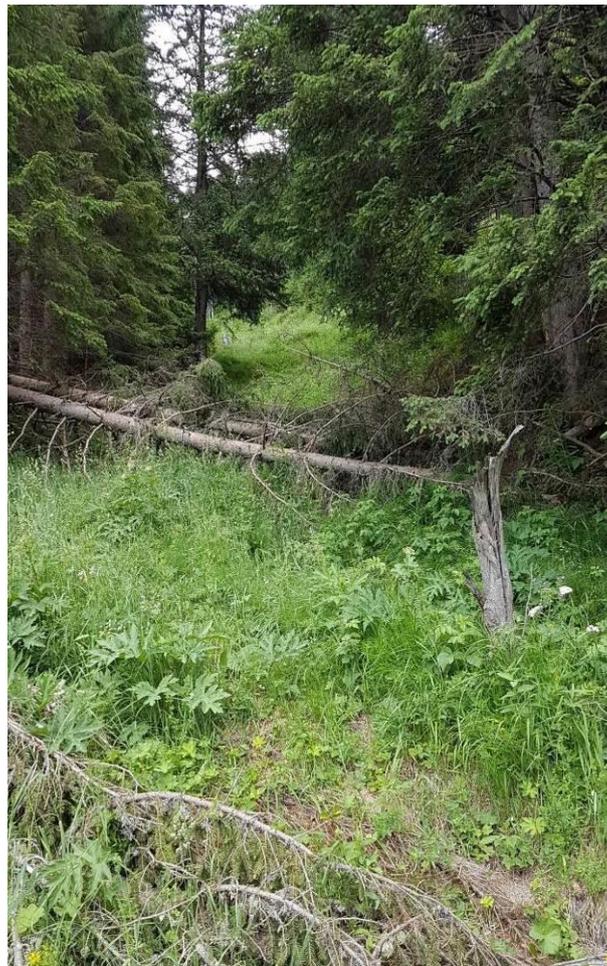
Figura 3.4: vista verso monte del compluvio a monte dell'intersezione con la SS48.

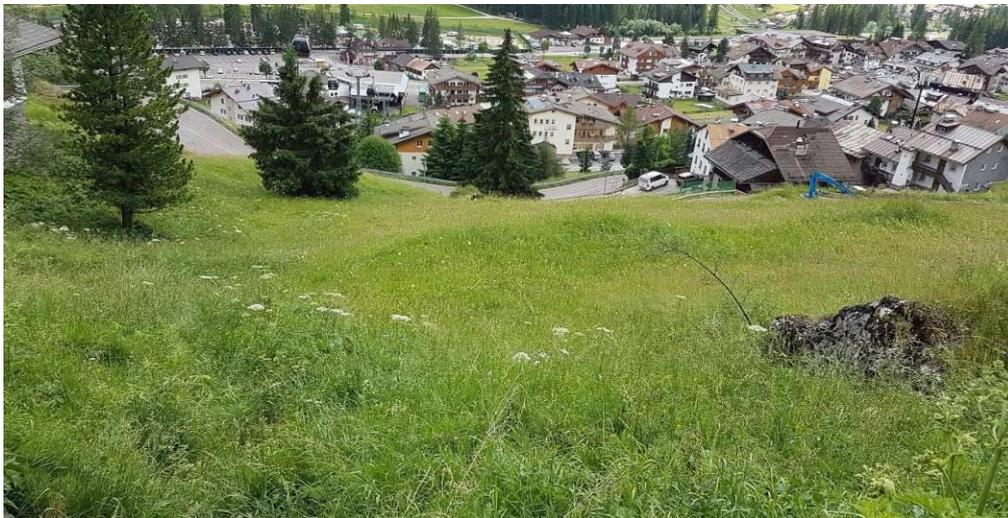
Figura 3.5: vista verso valle del compluvio a monte dell'abitato e della zona di variante.

Nell'immagine di Figura 3.5 è visibile una vista verso valle del pendio interessato dal compluvio, che termina nei pressi della zona oggetto di variante: l'andamento morfologico del terreno tende inizialmente a concentrare i deflussi verso la parte in sinistra idrografica del compluvio, dove poi il flusso viene confinato dal pendio che in quel lato risulta più rialzato. Da qui, il confinamento in sinistra idrografica rispetto al tracciato del fossato tende a far deviare i deflussi verso destra.

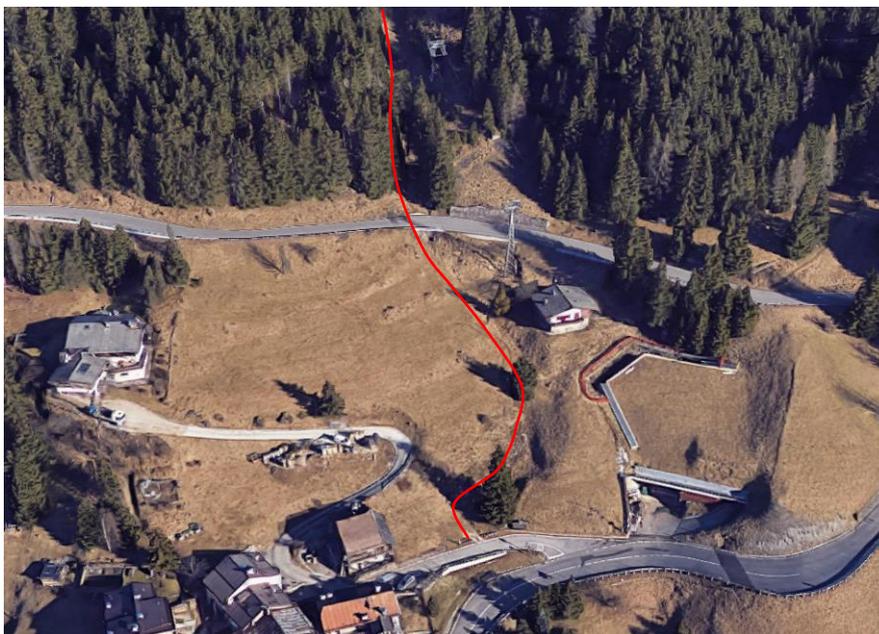
Figura 3.6: vista dall'alto del pendio lungo il quale si sviluppa il compluvio in esame.

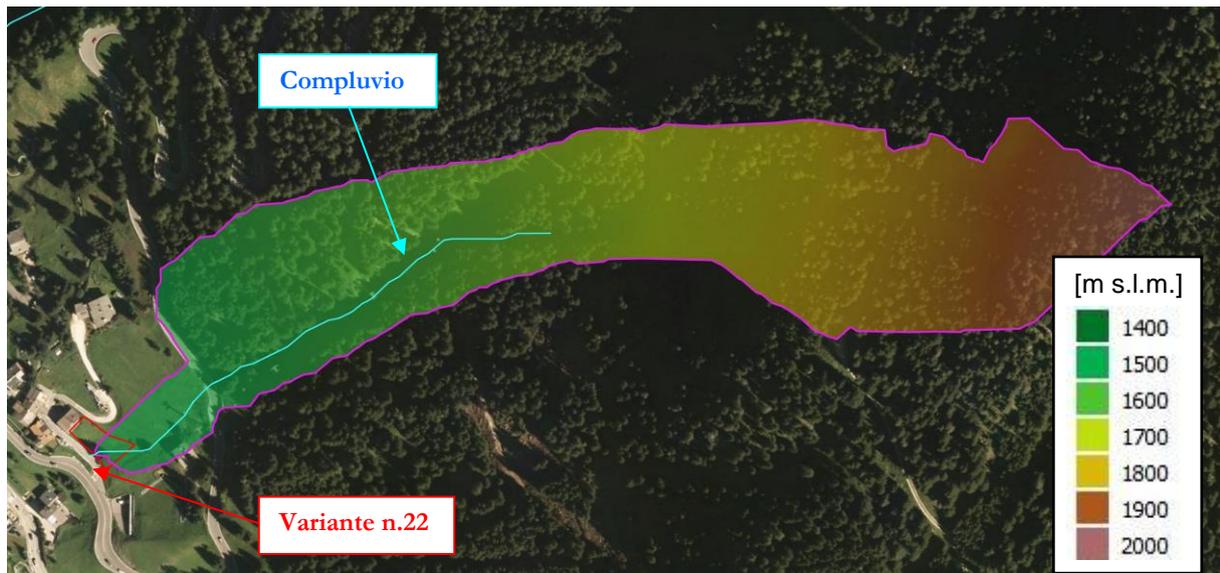
Figura 4.1: delimitazione su ortofoto del bacino del compluvio oggetto di studio ($A=0,078 \text{ km}^2$).

Nel presente lavoro si fa riferimento al bacino imbrifero del compluvio sopra citato, chiuso in prossimità della zona oggetto della variante n.22 al PRG; le caratteristiche morfometriche principali del suddetto bacino drenante sono riassunte nella seguente tabella.

Area Bacino [km ²]	0,078
Altitudine media [m s.l.m.]	1640
Altitudine minima [m s.l.m.]	1499
Altitudine massima [m s.l.m.]	1979

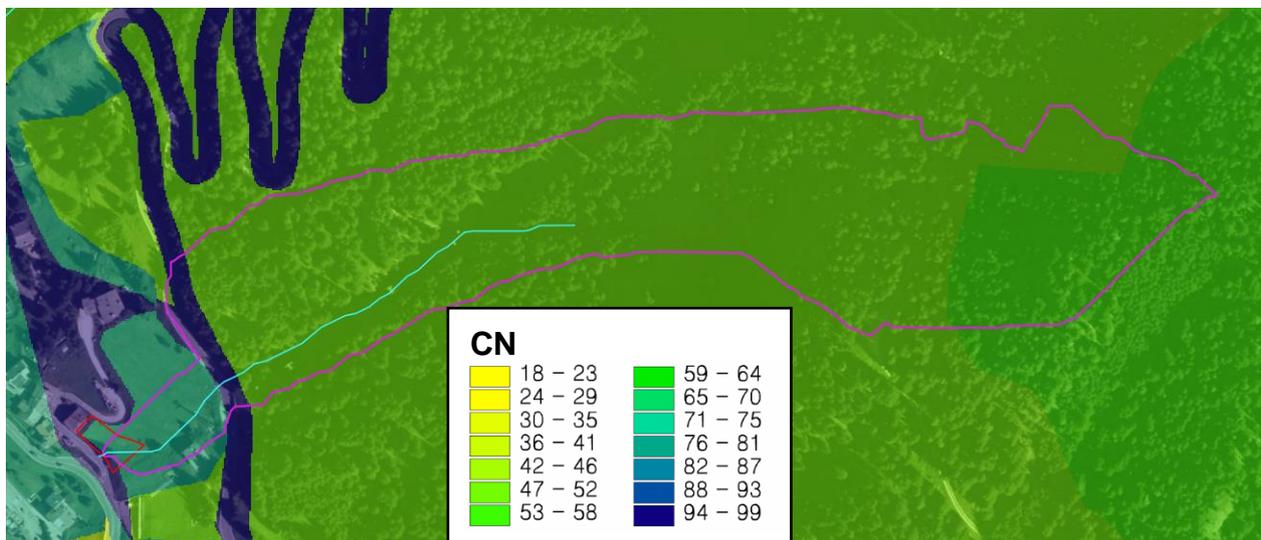
Figura 4.2: bacino del compluvio su carta del parametro CN con indicazione della posizione dell'area interessata dalla Variante puntuale in argomento.

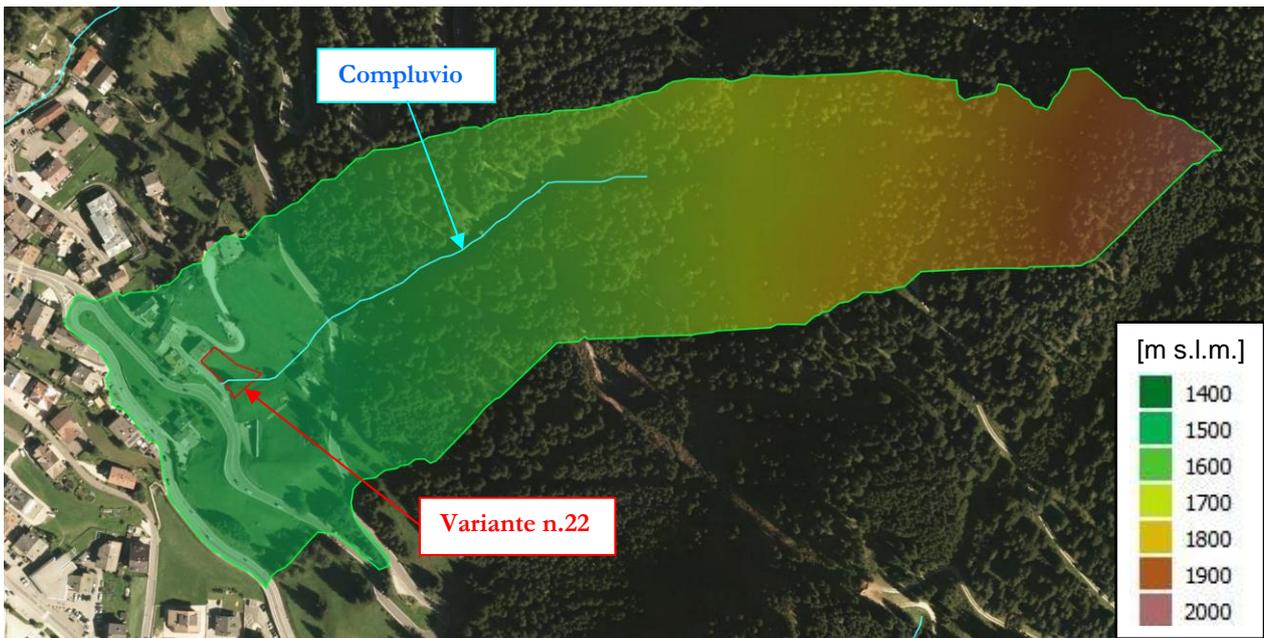
Figura 4.3: delimitazione su ortofoto del bacino più grande ($A=0,146 \text{ km}^2$) utilizzato nell'analisi idrologica.

Area Bacino [km^2]	0,146
Altitudine media [m s.l.m.]	1643
Altitudine minima [m s.l.m.]	1455
Altitudine massima [m s.l.m.]	1979

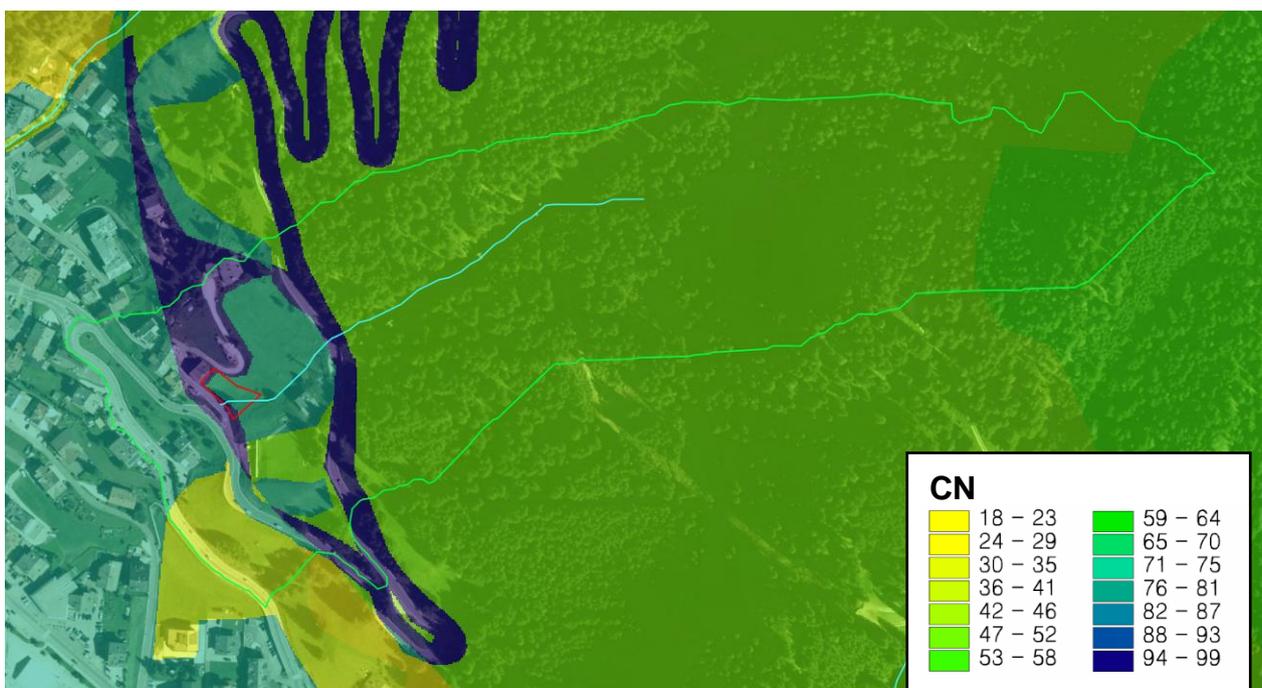
Figura 4.4: bacino di superficie maggiore su carta del parametro CN.

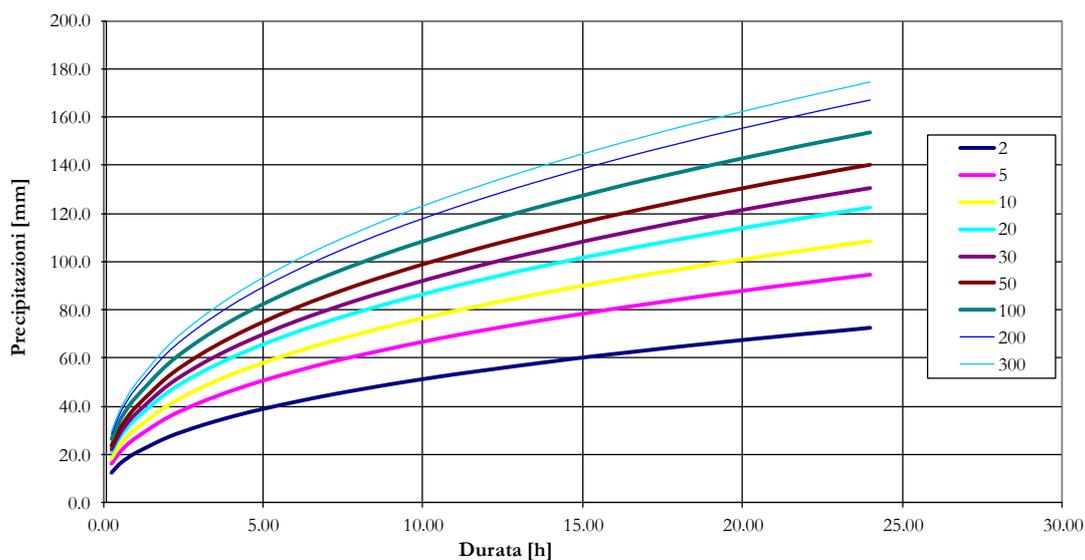
Figura 4.5: curva di possibilità pluviometrica al variare del tempo di ritorno.

Le curve di possibilità pluviometrica, illustrate in Figura 4.5, corrispondono, per il Tr di 10, 20, 30, 50, 100 e 200 anni, ai valori di a ed n indicati in tabella seguente.

Tempo di ritorno [anni]	a	n con durata precip. < 1h	n con durata precip. > 1h
10	30.660	0.366	0.398
20	34.544	0.366	0.398
30	36.779	0.366	0.398
50	39.573	0.366	0.398
100	43.341	0.366	0.398
200	47.095	0.366	0.398

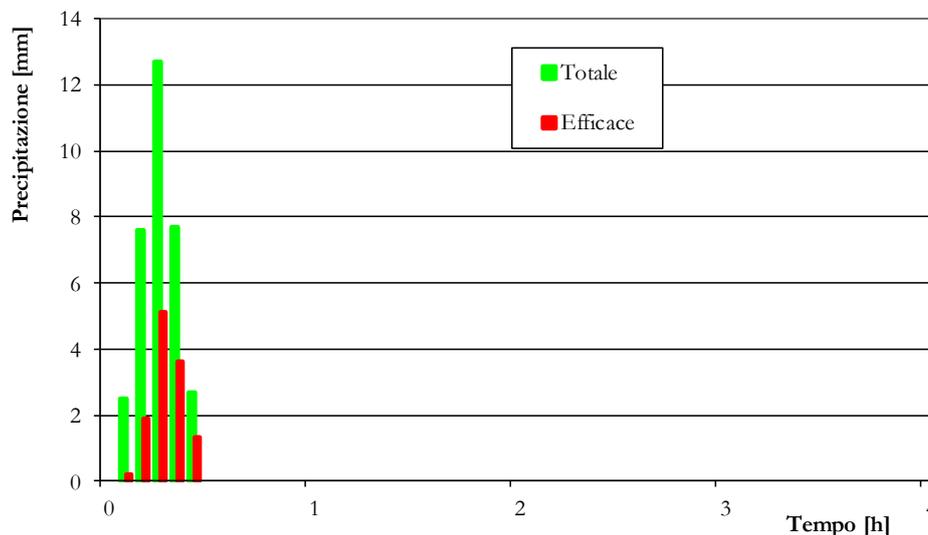
Figura 4.6: ietogramma di progetto utilizzato per la determinazione dell'idrogramma di piena (TR200).

Si riportano di seguito lo ietogramma e il relativo idrogramma di piena derivati per il tempo di ritorno di 200 anni e valutati per il bacino di dimensione pari a 0,146 km².

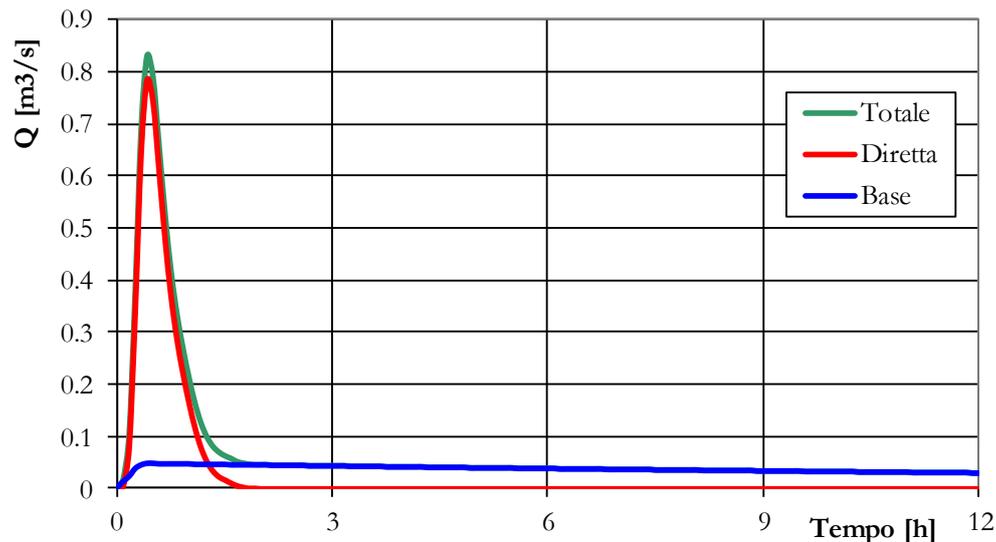
Figura 4.7: idrogramma di piena (TR200). “Base” indica il deflusso profondo, “Diretta” quello superficiale, “Totale” è la somma dei precedenti.

La portata di picco per l'idrogramma di piena per il tempo di ritorno di 200 anni è pari a 0,83 m³/s. Questo valore di portata valido per il bacino più ampio (A=0,146 km²) utilizzato nella modellazione idrologica è stato rapportato all'effettivo bacino imbrifero del compluvio chiuso nei pressi dell'area oggetto di variante al PRG (A=0,078 km²) tramite rapporto tra le corrispondenti superfici, ottenendo una portata di piena di 0,44 m³/s.

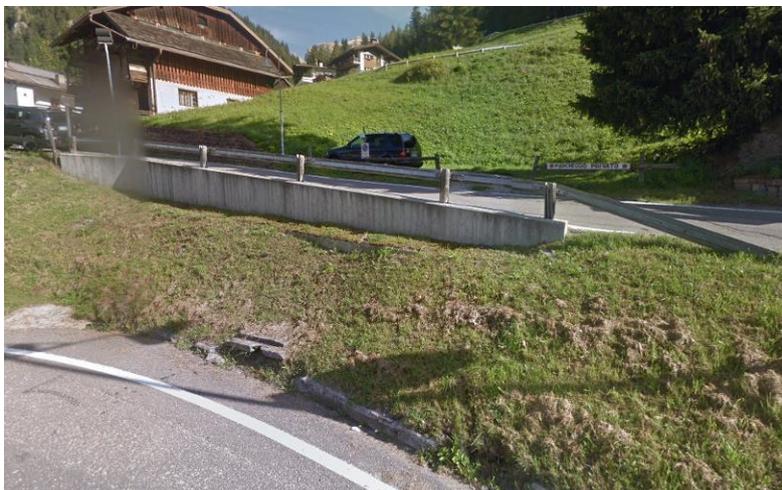
Figura 4.8: punto in cui il compluvio viene intubato nella rete delle acque bianche.

Il compluvio oggetto di analisi termina nei pressi della zona oggetto di variante, dove viene intubato nella rete delle acque bianche in prossimità delle case.

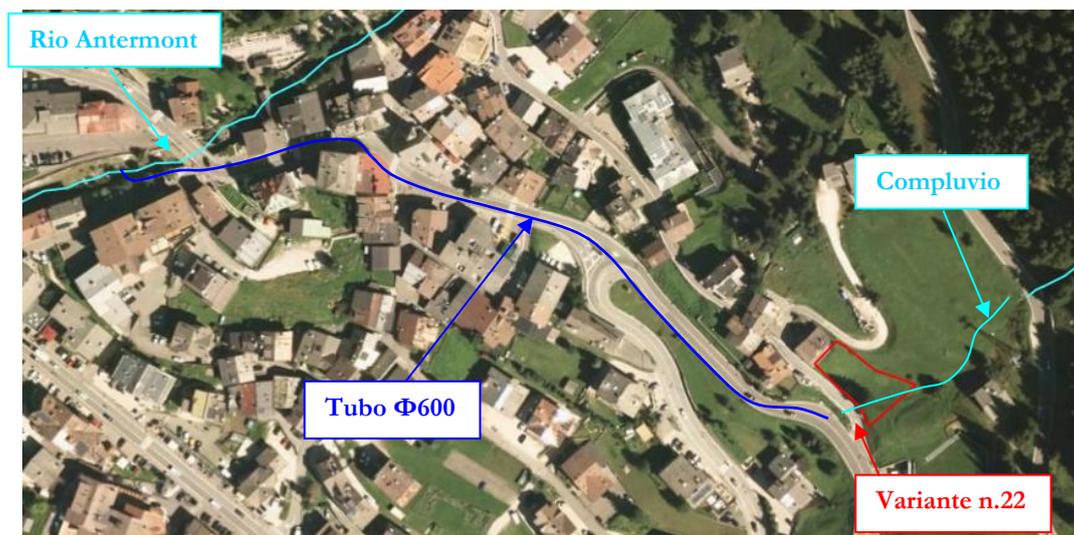
Figura 4.9: percorso della tubazione che convoglia le acque del compluvio fino al rio Antermont.

La tubazione, $\Phi 600$ in acciaio, percorre via Col de Pin fino al tornante, per proseguire poi lungo via Dolomites in direzione nord ovest passando davanti alla Chiesa di San Fiorano; in prossimità del ponte sul rio Antermont il tubo prosegue lungo via del Faure per una decina di metri per poi scaricare direttamente nel citato corso d'acqua. Complessivamente la tubazione ha una lunghezza di circa 350 m e copre un dislivello di circa 20 m (pendenza del 5% circa).

Alla luce delle caratteristiche sopra descritte, la verifica idraulica sviluppata per la tubazione in esame (K_s assegnato pari a $70 \text{ m}^{1/3}/\text{s}$) ha evidenziato che essa è in grado di convogliare una portata di circa $0,625 \text{ m}^3/\text{s}$ con un tirante di 30 cm; quindi un'eventuale portata di piena con tempo di

ritorno 200 anni in arrivo dal compluvio in esame, pari a $0,50 \text{ m}^3/\text{s}$, transita nella tubazione con un grado di riempimento del 44% compatibile con il corretto funzionamento del sistema idraulico descritto.

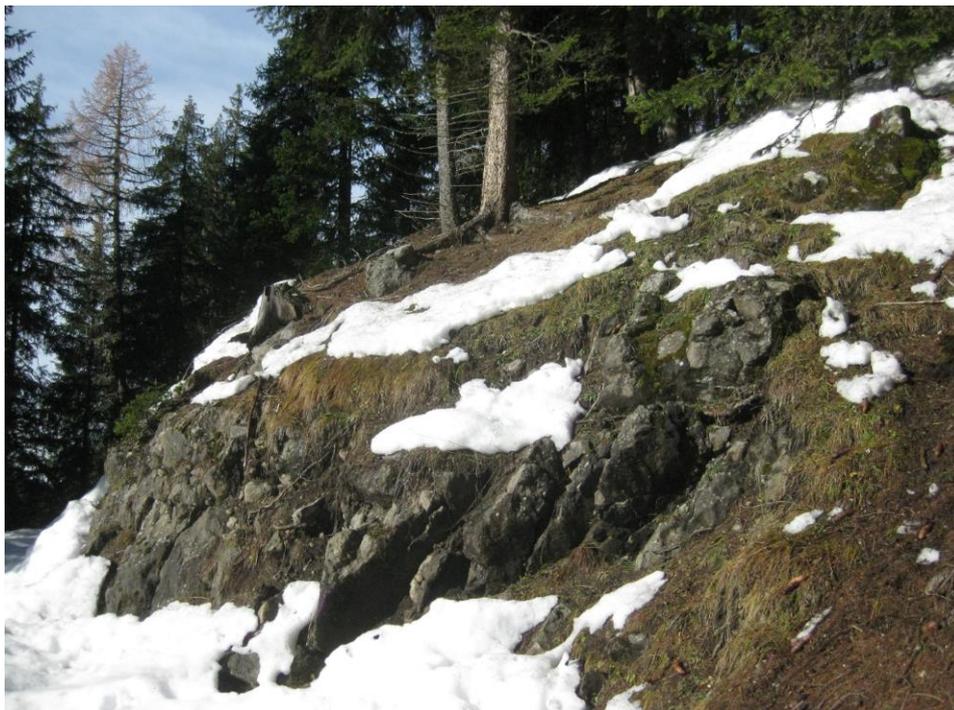
Figura 4.10: affioramento continuo del substrato roccioso.

Il versante si costituisce per l'affioramento continuo del substrato roccioso (Figura 4.10) costituito dai termini vulcanoclastici del Caotico Eterogeneo cui si sovrappongono le lave a pillow; il substrato risulta sempre subaffiorante e solo localmente, in prossimità della strada forestale che taglia il versante alla quota 1600 m s.l.m. circa laddove questa percorre il solco morfologico entro il quale risale la linea funiviaria della cabinovia, si osservano deboli coperture moreniche residuali (Figura 4.11).

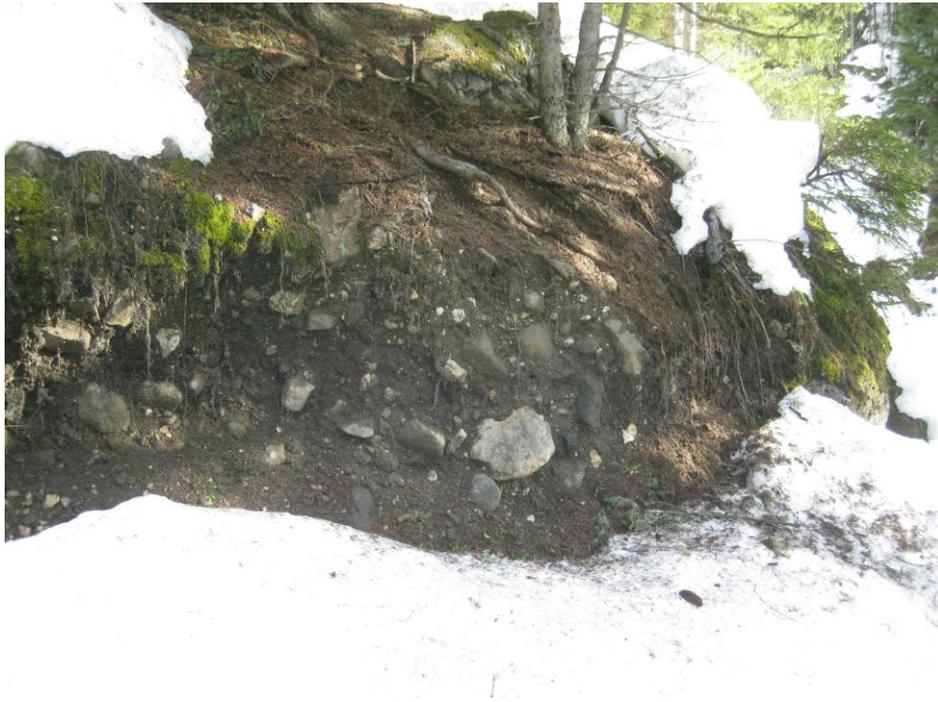
Figura 4.11: deboli coperture moreniche residuali.

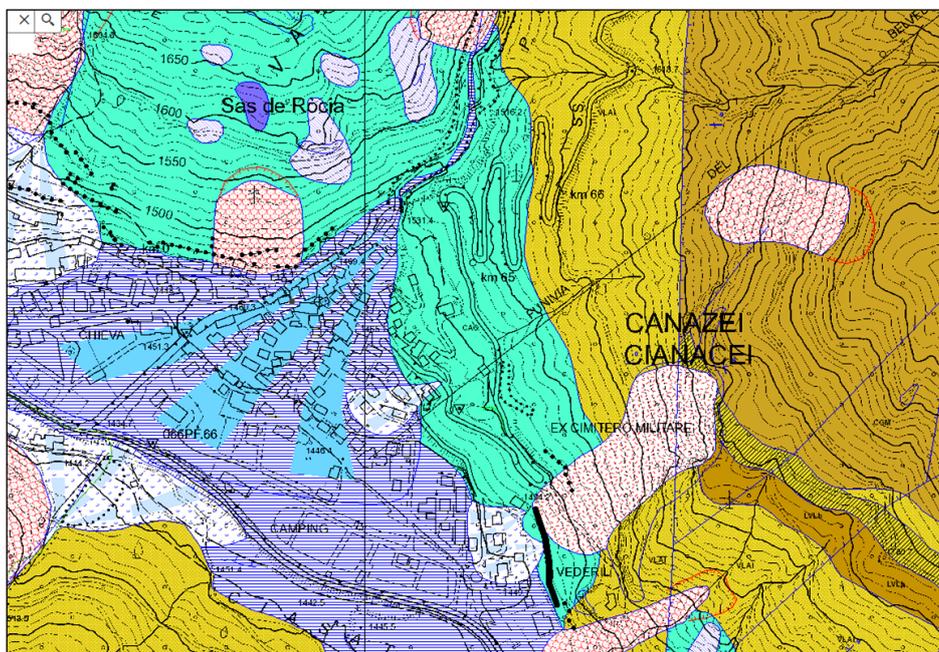
Figura 4.12: estratto della Carta Geologica della PAT.

Più a monte, a 300 m di distanza, si localizza una scarpata rocciosa di un'altezza variabile fino a 50 m circa. La zona al piede della parete non presenta accumuli detritici, testimonianza di un grado di produzione piuttosto basso a differenza delle condizioni che caratterizzano il versante poco più a sud (vedi estratto Carta Geologica della PAT – Figura 4.12).

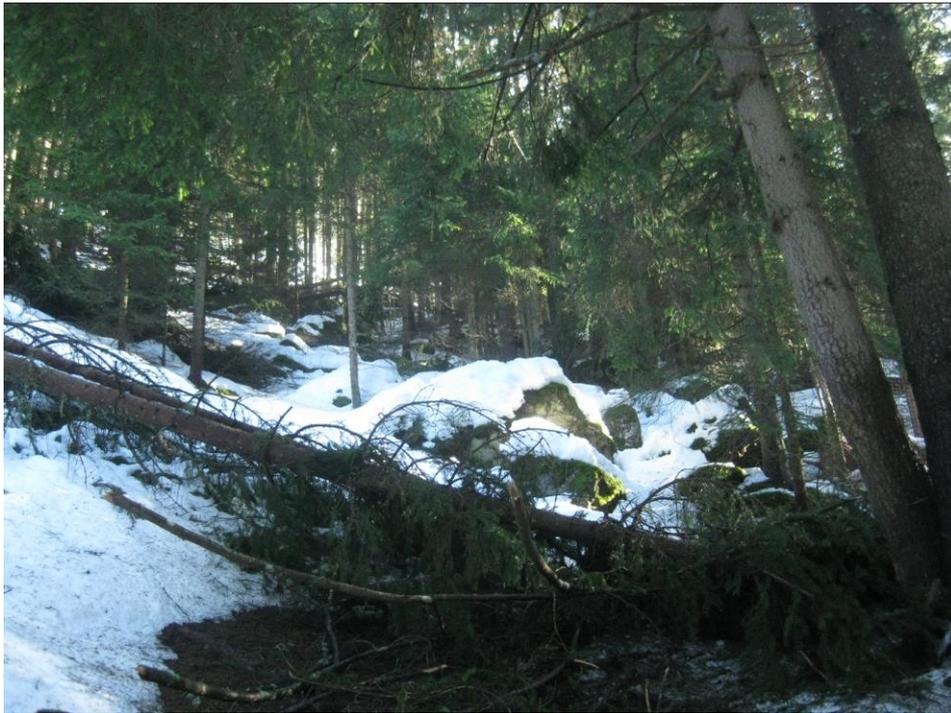
Figura 4.13: accumuli di crollo in sinistra rispetto al solco morfologico che sottende l'area in esame.

Avendo analizzato il versante sia in destra che in sinistra rispetto al solco morfologico che sottende più direttamente l'area in esame e lungo il quale risale la cabinovia, noteremo che in sinistra si osserva effettivamente qualche accumulo di crollo (Figura 4.13). A parità di condizioni questo si giustificerebbe a fronte dell'aumento della pendenza e della maggiore prossimità alla strada provinciale.

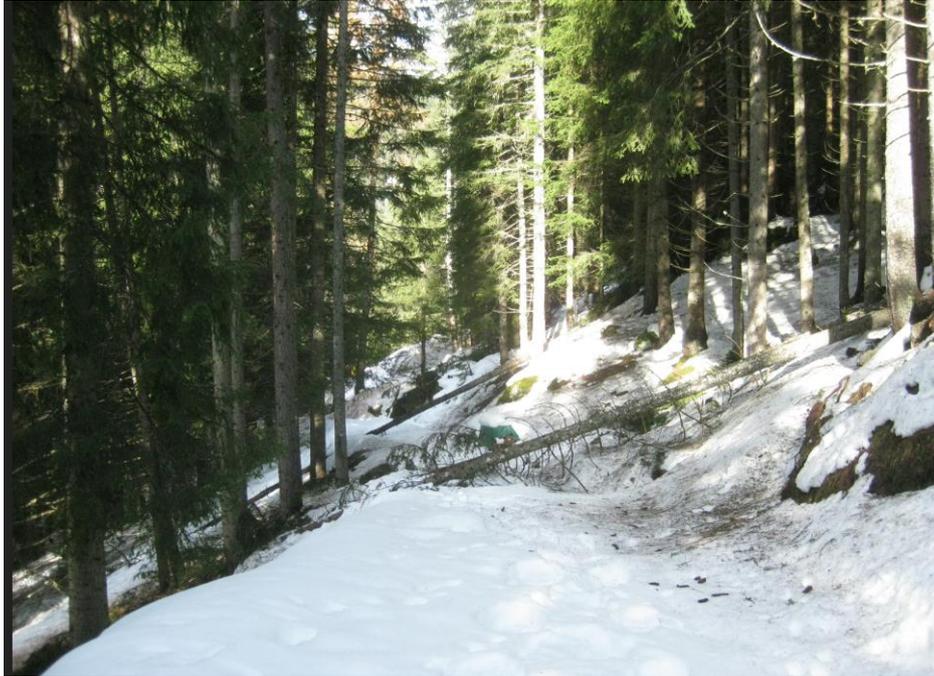
Figura 4.14: versante alla destra del solco, con pendenza inferiore e assenza o rarità di forme di accumulo.

Il versante alla destra del solco si caratterizza invece per una pendenza decisamente inferiore e per l'apprezzabile assenza o rarità di forme di accumulo (Figura 4.14); va peraltro osservato che in nessuno dei due casi sono stati rilevati segni evidenti d'impatto sui tronchi delle piante d'alto fusto.

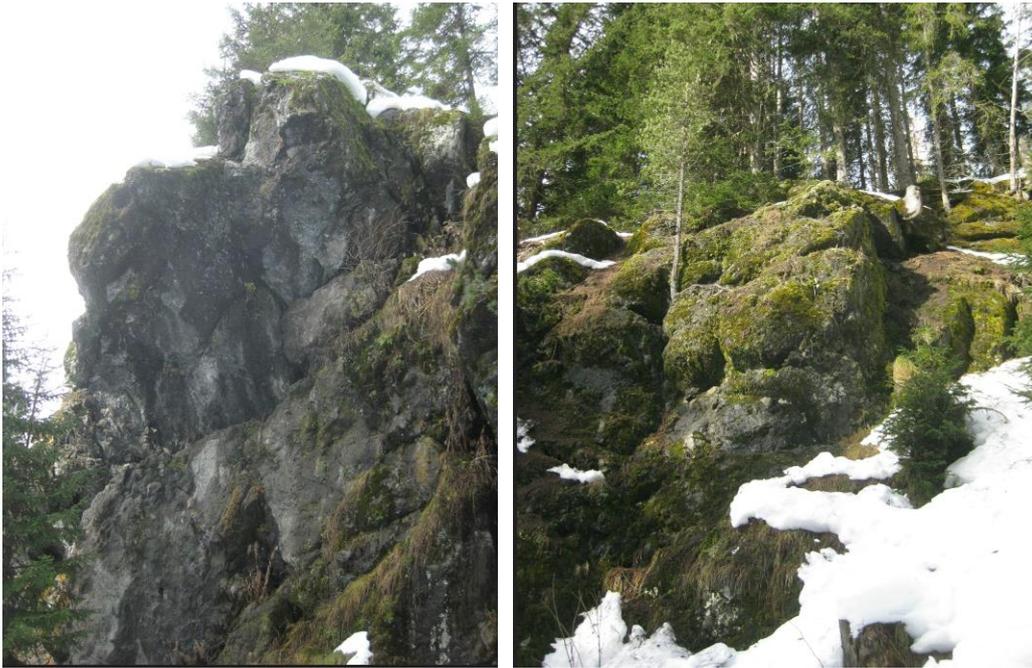
Figura 4.15: forme subarrotondate e antiche nicchie di distacco recuperate da muschi e licheni.

L'ammasso risulta privo di porzioni instabili significative sotto il profilo volumetrico in quanto prevalgono forme subarrotondate e antiche nicchie di distacco recuperate da muschi e licheni in seno alle quali non è stata ravvista evidente attività cinematica potenziale (precedente Figura 4.15 e successiva Figura 4.16).

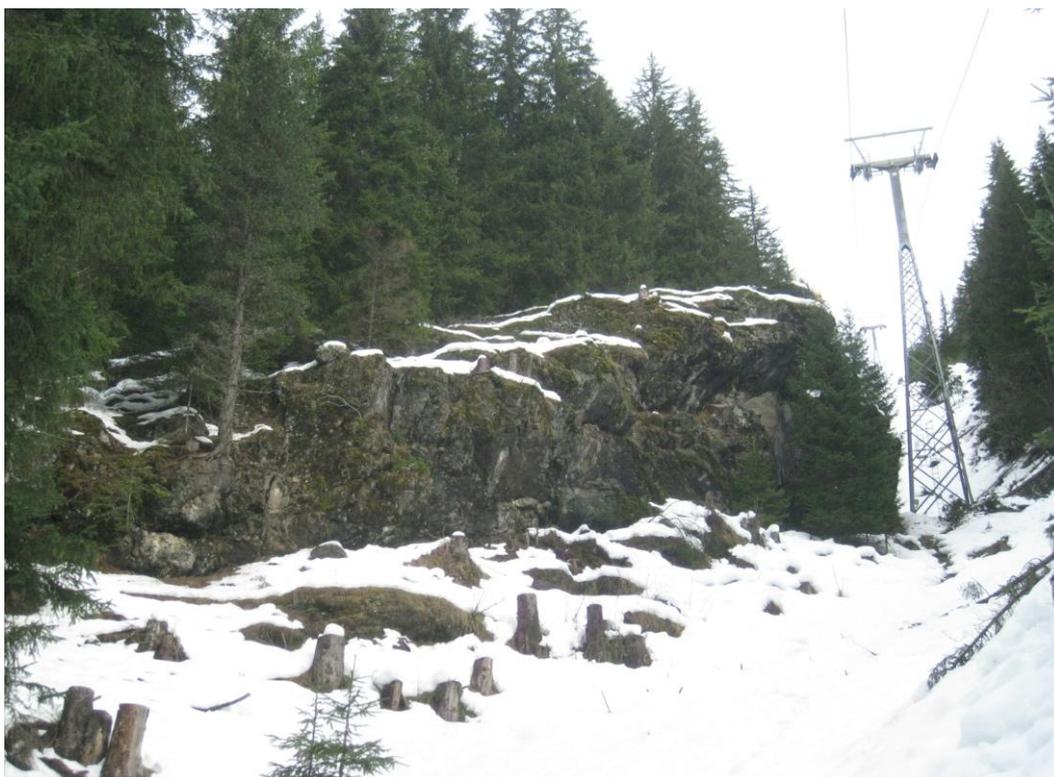
Figura 4.16: paretine di altezza compresa tra 10 m e 15 m.

Vediamo ora invece la zona interna; l'esame del canalone ha permesso di esaminare lo stato di integrità in particolare della sponda destra tra le quote 1520 e 1600 m s.l.m. ove il substrato affiora con pareti di altezza compresa tra 10 m e 15 m.

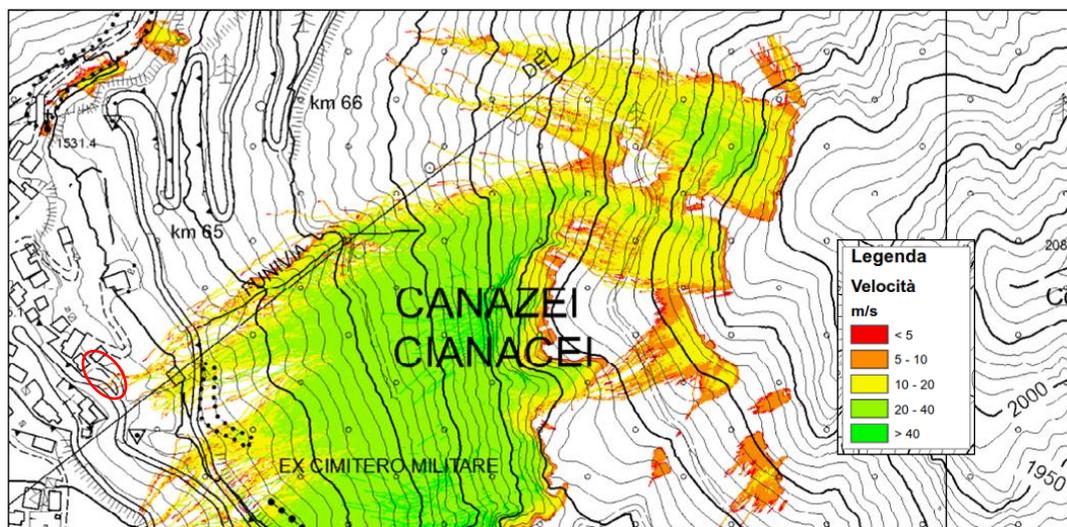
Figura 4.17: output della modellazione di caduta massi (velocità).

Con riferimento alle immagini estratte dai risultati prodotti dall'analisi (simulazioni qualitative effettuate con RockyFor3D) ed espressione della velocità (Figura 4.17), dell'altezza (Figura 4.18) e della probabilità di transito (Figura 4.19) e reinterpretate alla luce dei riscontri in campo potremmo ricavare quanto segue:

- le traiettorie di crollo presentano rimbalzi solamente in corrispondenza della stradina forestale mentre per la parte restante le traiettorie si sviluppano prevalentemente per solo rotolamento; questo aspetto trova consistenza nello stato dei luoghi ove si osserva da un lato un bosco molto fitto che notoriamente promuove la tenuta a terra del blocco in rotolamento, e dall'altro la sostanziale assenza di tracce d'impatto sui tronchi delle piante d'alto fusto; in prossimità dell'area di interesse le traiettorie sono in esaurimento (velocità < 5 m/s) e assumono altezza inferiore i 2 m;
- facendo riferimento all'espressione della probabilità di transito $< 1\%$ la zona in esame non risulterebbe interessata da transiti e questo risultato virtuale sarebbe in linea con l'assenza di storicità su esisti da crolli che abbiano raggiunto la zona abitata.

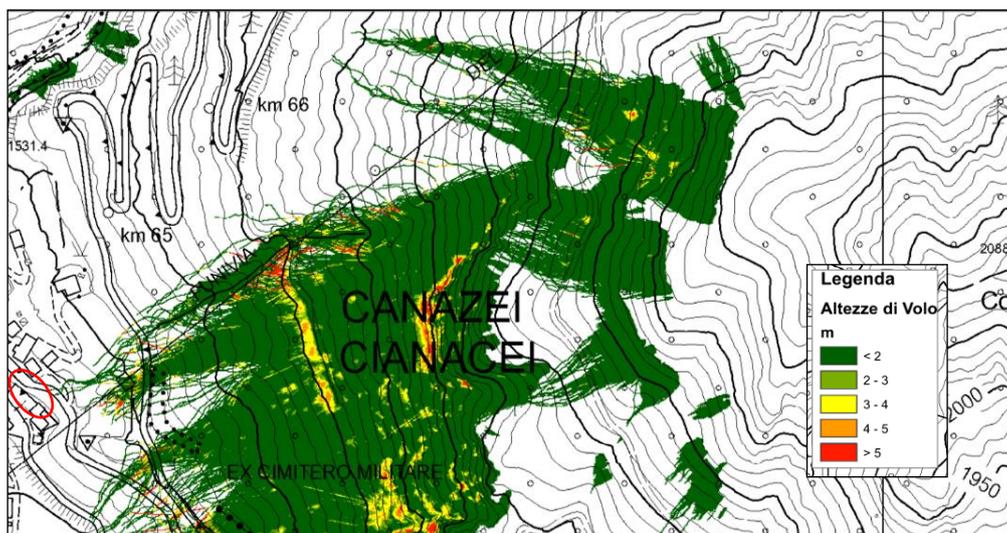
Figura 4.18: output della modellazione di caduta massi (altezze di volo).

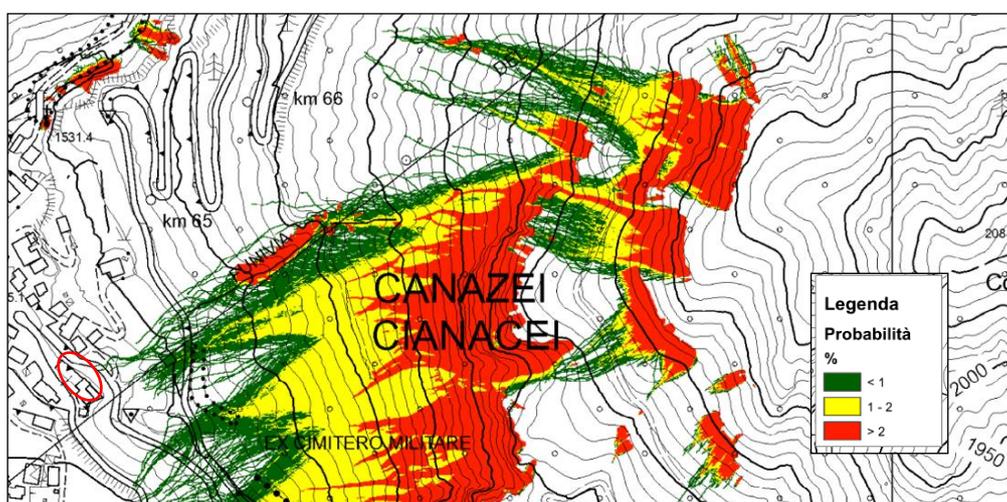
Figura 4.19: output della modellazione di caduta massi (probabilità).
