Comune di Canazei

ANALISI GEOMORFOLOGICA E STIMA DEI VOLUMI DETRITICI MOBILIZZABILI DEL TOEL LENCH FINALIZZATA ALLA PROGETTAZIONE DELLE OPERE DI SOMMA URGENZA PER LA MESSA IN SICUREZZA DELLA ZONA A MONTE DEGLI EDIFICI PP.ED. 703 E 960 NELLA FRAZIONE DI ALBA IN LOC. PALUA C.C. CANAZEI (TN)

RELAZIONE GEOLOGICA

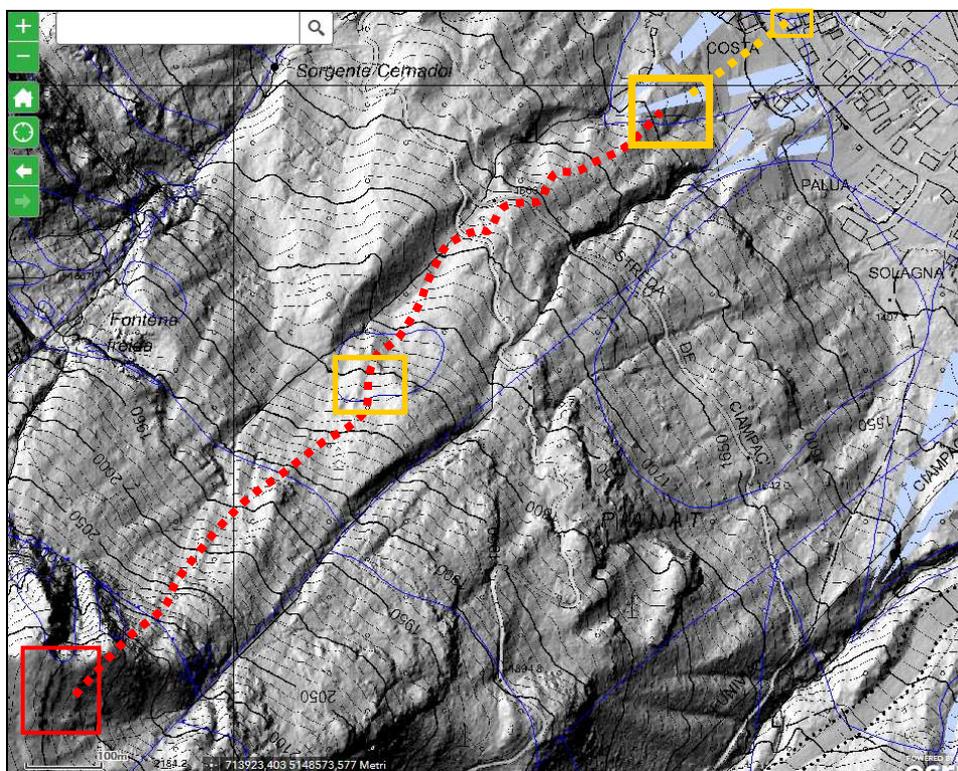
Quale sintesi dell'accaduto possiamo individuare il fenomeno nella categoria delle colate detritiche veicolate, nel caso specifico, da un impluvio morfologico caratterizzato da importanti gradienti di quota (figura 1) la cui sommità si colloca a quota 2100 m.s.l.m..

Figura 1: in rosso zona d'innescò (erosione), in giallo le aree di deposito

Gli ambiti di territorio coinvolti dal fenomeno gravitativo si individuano essenzialmente nel Toel Lench (effimero affluente di sinistra del Torrente Avisio, Fig.1) che ospitava oltre alla zona di distacco principalmente l'ambito in cui si sviluppava il flusso canalizzato all'interno di un solco naturale.

Con riferimento alla Fig. 1 tali interventi trovano tre distinte localizzazioni e consistono nelle seguenti opere:

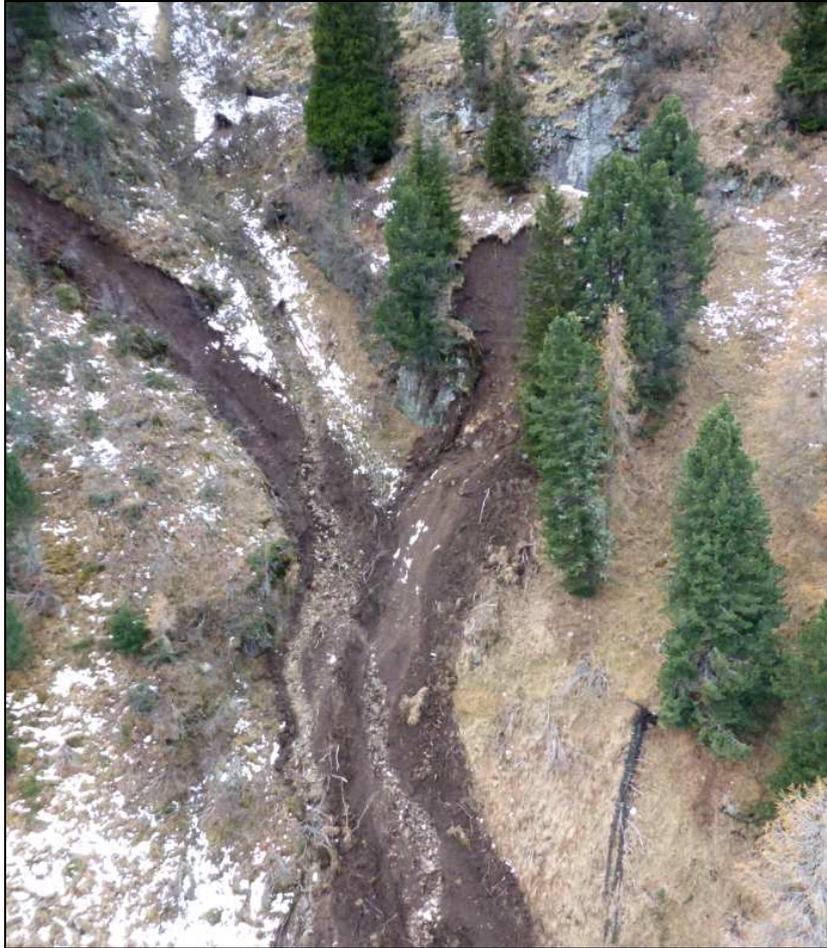
A tale quota si localizzano due direttrici morfologiche di mobilitazione di porzioni terrigene che ricoprono con spessore variabile substrato roccioso sottostante (foto 1).

Foto 1: zona d'innescò

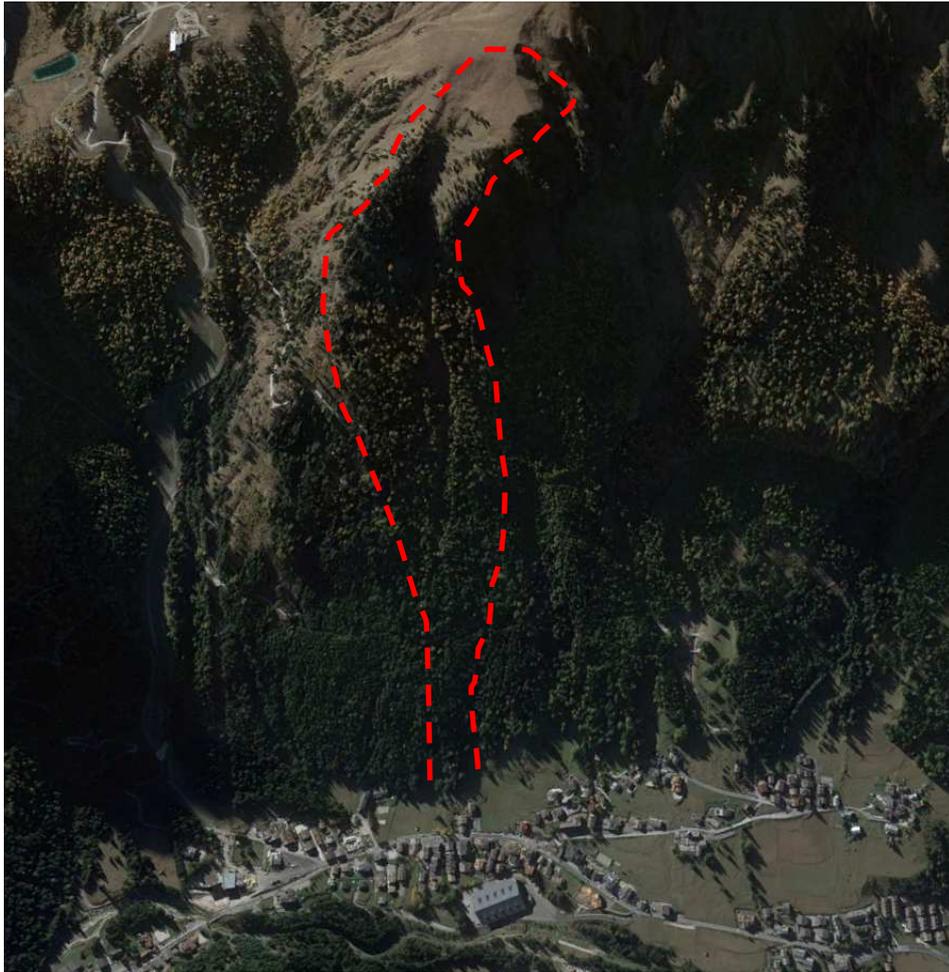
Figura 2 Versante sinistro della Valle Di Fassa con il limite del bacino idrografico del Toel Lench.

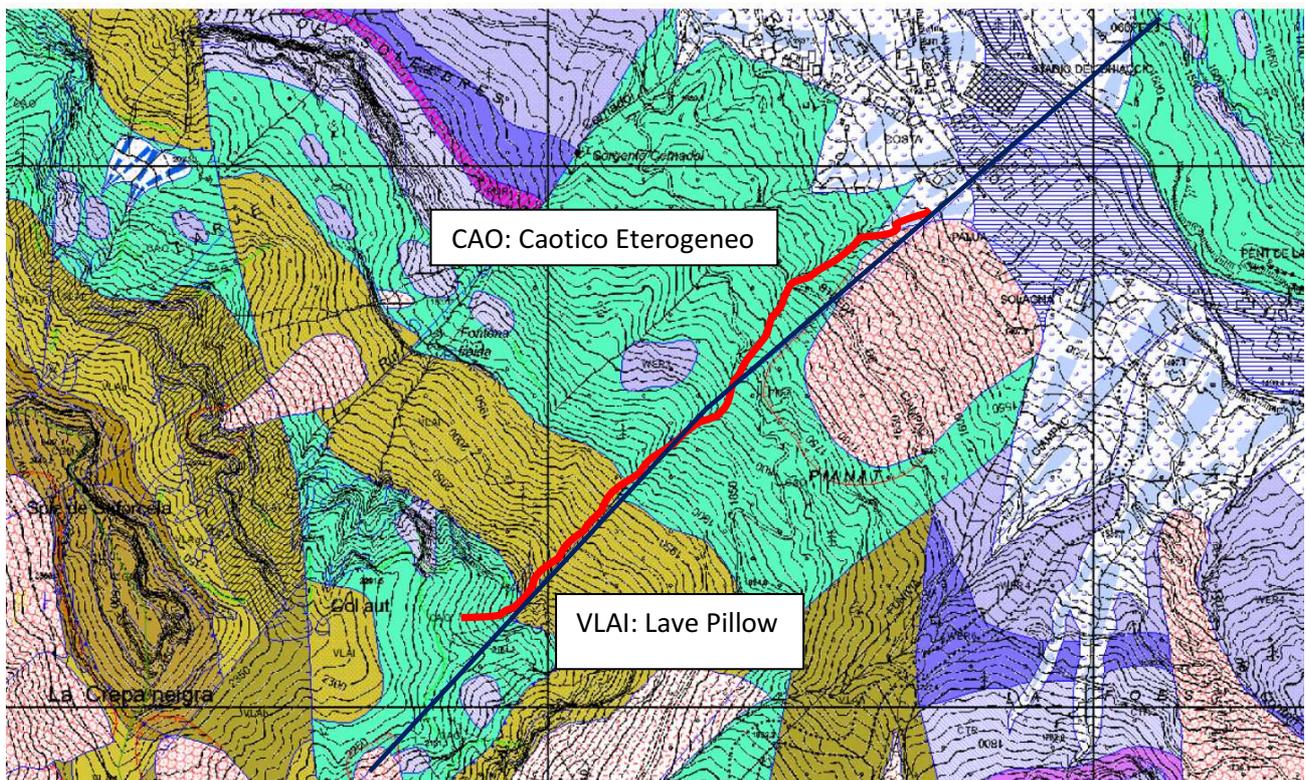
Figura 3 Carta geologica dell'area del bacino del Toal Lench. In rosso è indicato l'alveo principale.

Il torrente si imposta, grossomodo, lungo una faglia diretta (in blu nella carta geologica soprariportata) l'alveo pre evento risultava appena accennato con venute d'acqua effimere e localizzate solamente in alcuni punti. Il sopralluogo post evento, eseguito per valutare la presenza o meno di materiale disponibile, ha portato alla stima dei volumi potenzialmente mobilizzabili

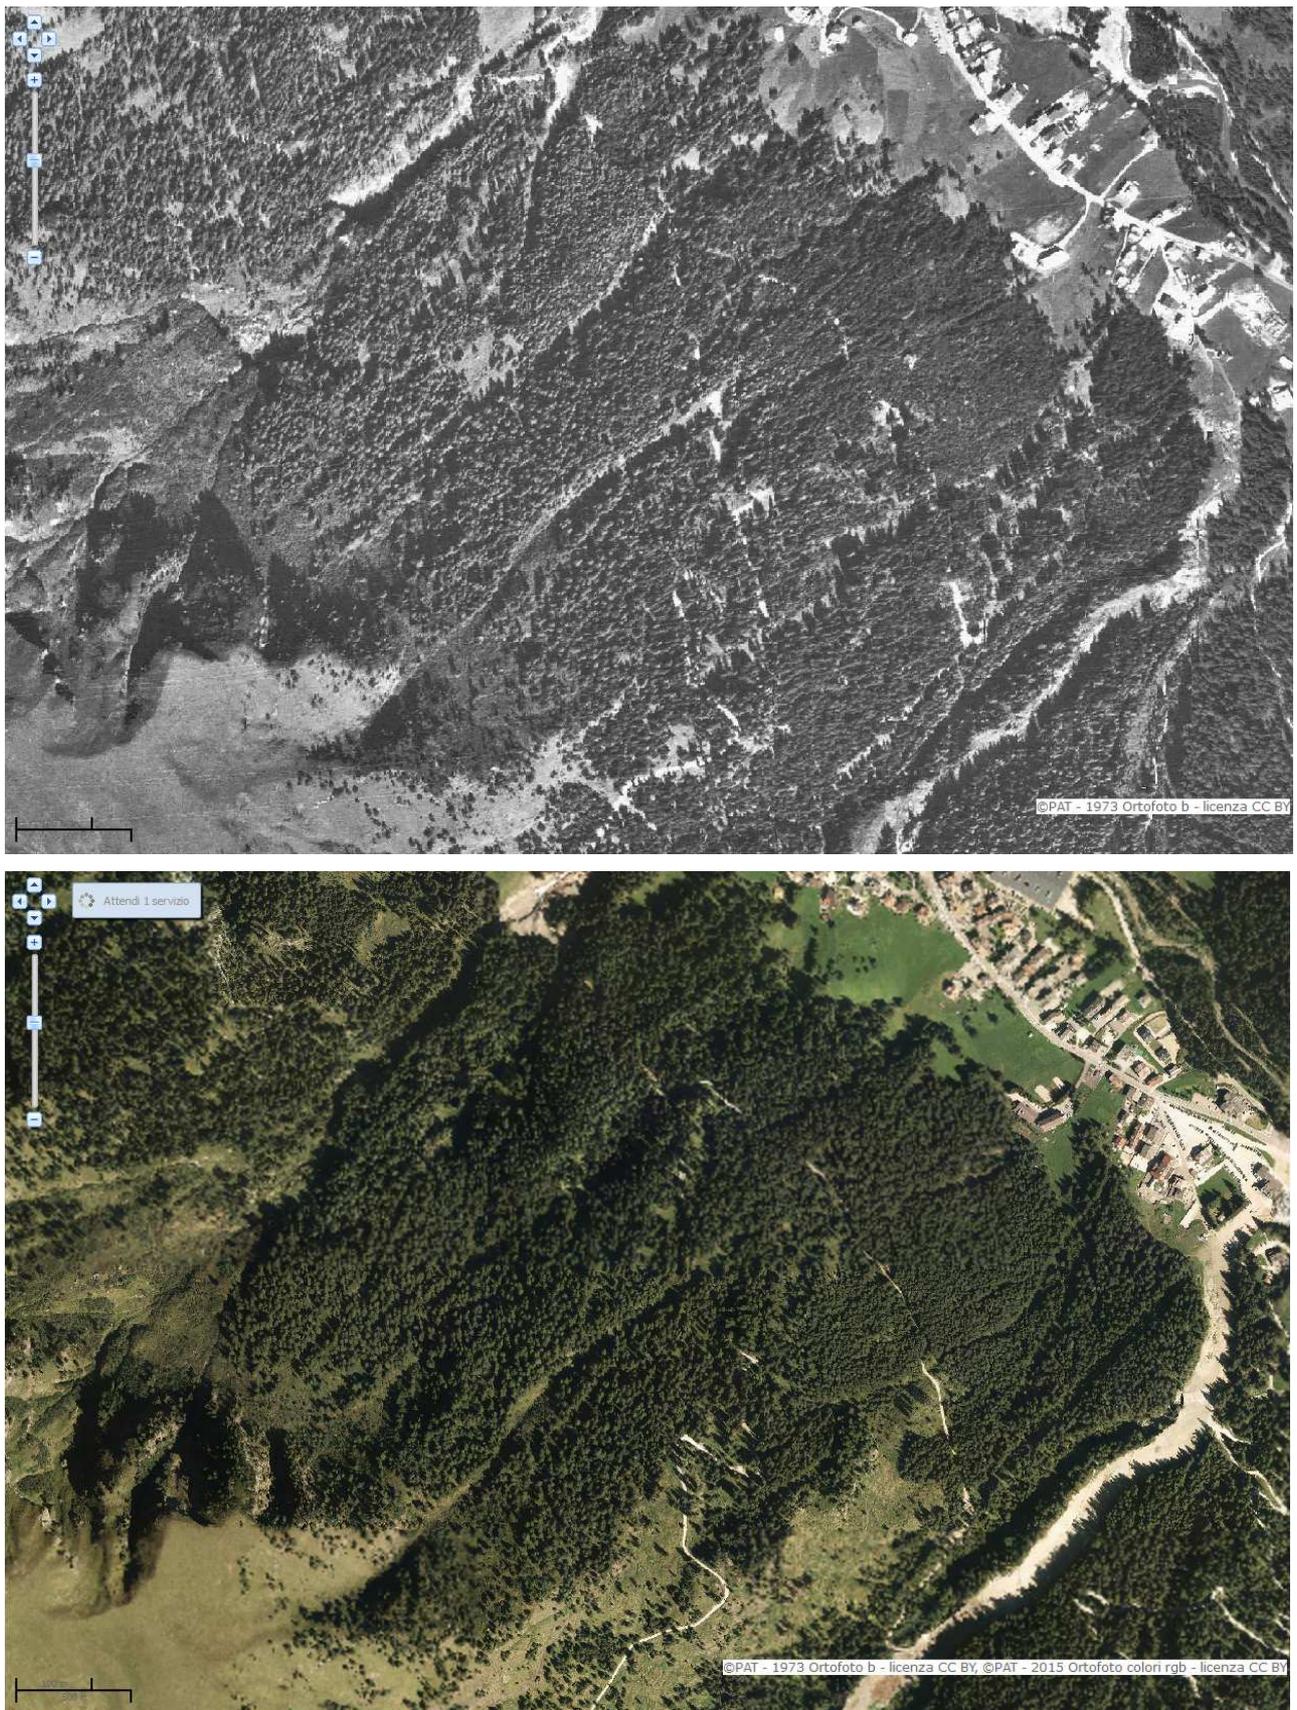
Il confronto tra le due ortofoto scattate a 43 anni di distanza (1943-2015: vedi figura 4) non evidenzia grossi cambiamenti morfologici, si nota solamente un leggero aumento della vegetazione. Sulla base dell'età della vegetazione d'alto fusto cresciuta al di sopra dei depositi detritici si è stimato che gli ultimi eventi significativi possano essersi verificati all'incirca 150 anni fa.

Figura 4 confronto tra ortofoto (1973-2015)

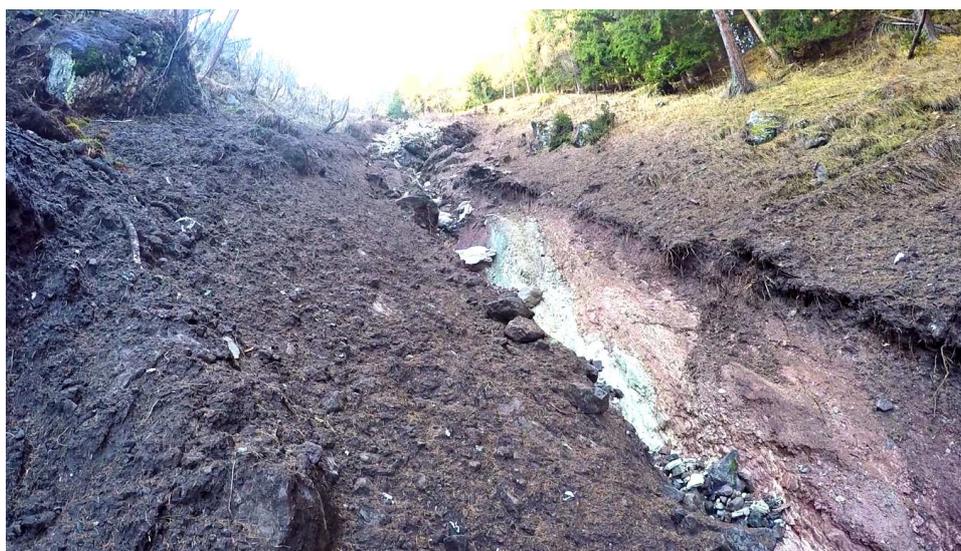
Foto 2

In base alle ortofoto ed ai sopralluoghi in sito, si ritiene solamente la parte alta del bacino soggetta a fenomeni di colata detritica. Le colate vengono innescate per erosione in alveo verso i 2200-2050m di quota circa e vanno ad esaurirsi in corrispondenza del fondo valle, 1500m s.l.m., anche a quota 1750 mslm, sono riconoscibili importanti accumuli di detrito; questi accumuli, durante eventi estremi, possono essere reincisi come successo nell'autunno del 2018. Generalmente gli accumuli sono presenti in alveo ma localmente anche nelle zone limitrofe.

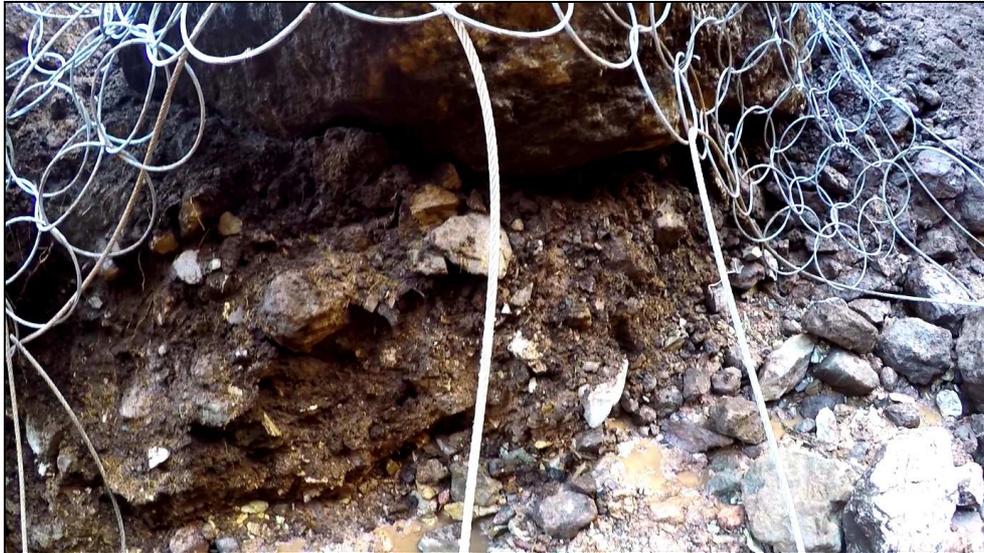
Foto 4

Nelle settimane successive all'evento si è proceduto alla solidarizzazione di alcuni blocchi di notevoli dimensioni all'interno dell'alveo, ai quali era stato totalmente eroso il piede (foto 4), onde evitare una loro futura mobilitazione. Di questi è prevista la demolizione.

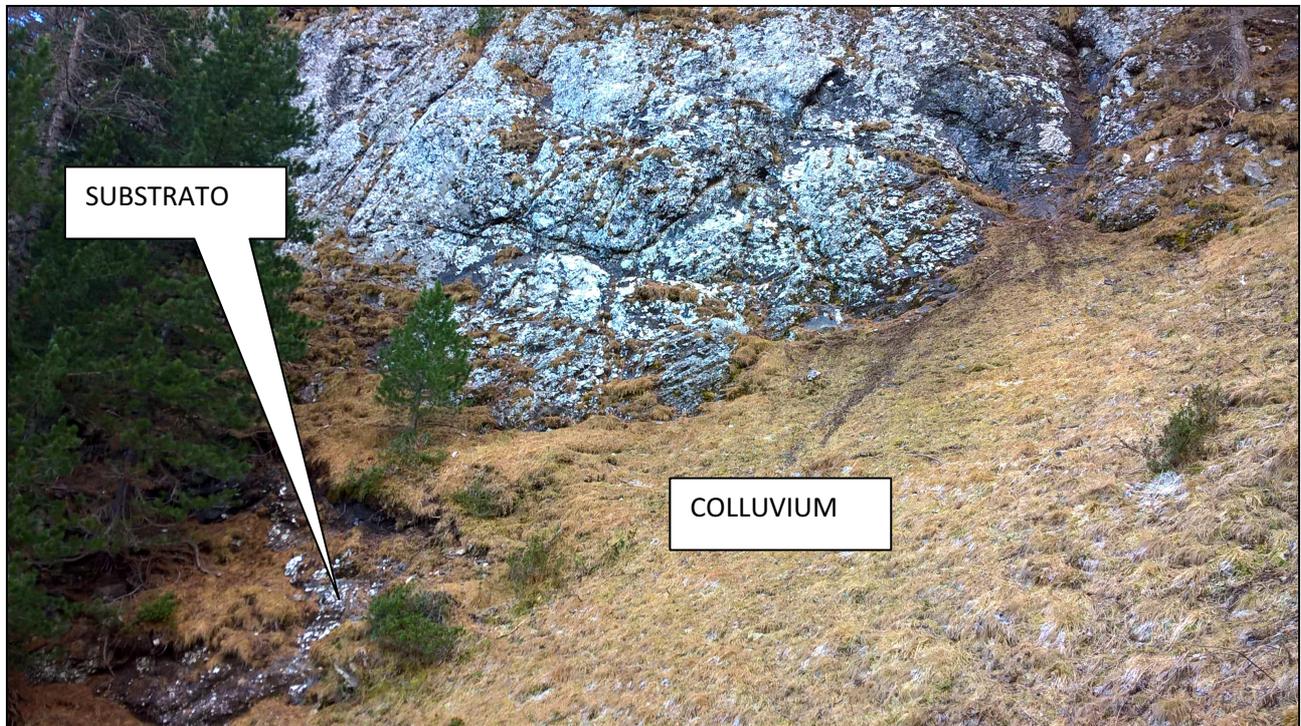
Tr01

LUNGHEZZA/LARGHEZZA MEDIA (m)	120/120 (comprende tutta l'area di possibili nuove colate)
GEOLOGIA	Detrito (ai margini della conca e terreno vegetale nel centro)
DINAMICA GEOMORFOLOGICA D'ALVEO	Colate di versante
DISPONIBILITA' DI MATERIALE	Media-bassa
GRADO DI ATTIVITA'	basso
DEPOSITI TORRENTIZI FUORI ALVEO	no

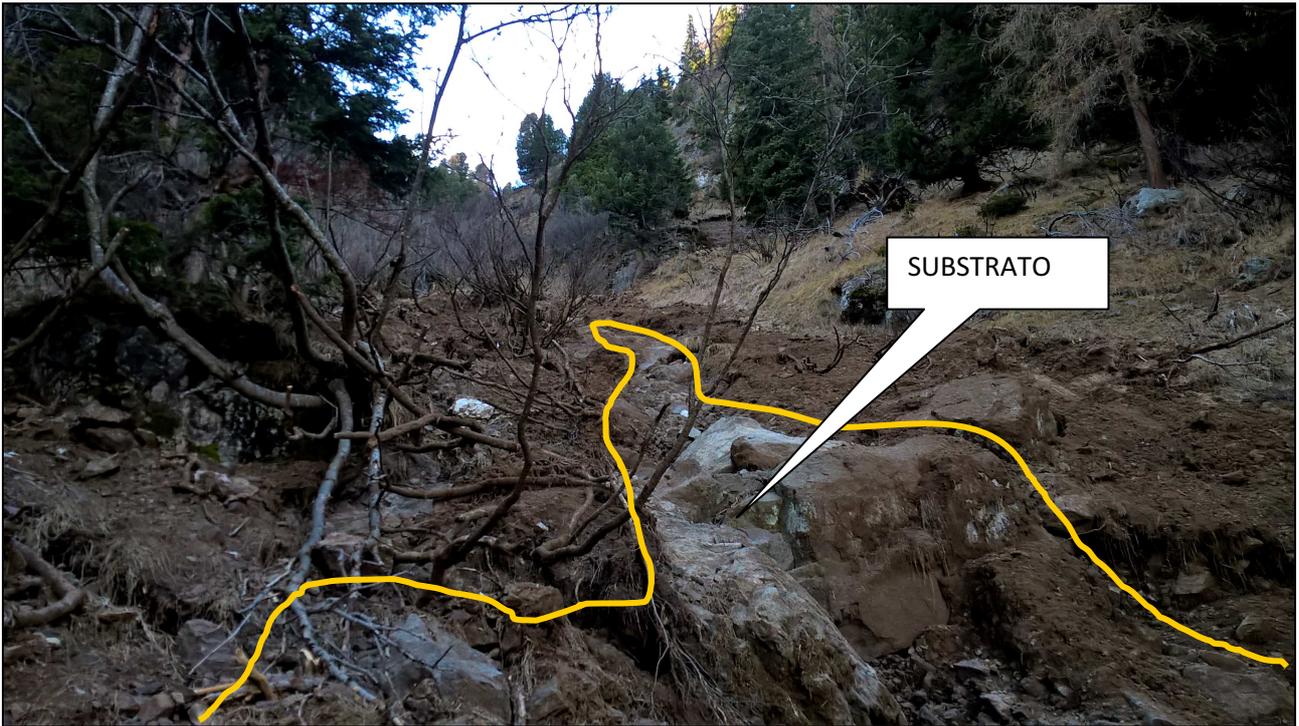
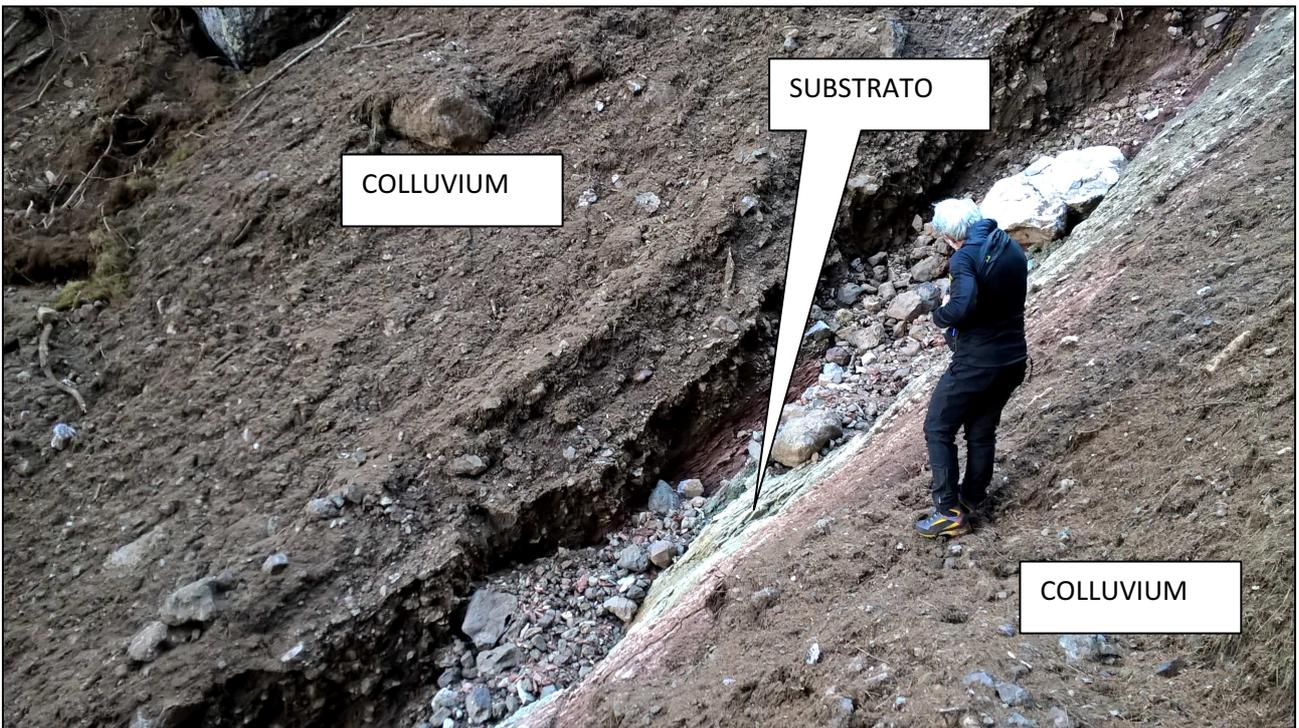
Tr02

LUNGHEZZA/LARGHEZZA MEDIA (m)	550/2			
GEOLOGIA	Colluviale a matrice fine e detrito di versante (nella parte alta)			
DINAMICA GEOMORFOLOGICA D'ALVEO	erosione-trasporto			
DISPONIBILITA' DI MATERIALE	media			
GRADO DI ATTIVITA'	alto			
DEPOSITI TORRENTIZI FUORI ALVEO	si			
VOLUMI MOBILIZZABILI (m³)				
VOLUME ALVEO	VOLUME SPONDE	APPORTI LATERALI	VOLUME TOTALE TRATTO	m³/m
309	464	0	1753	3.2

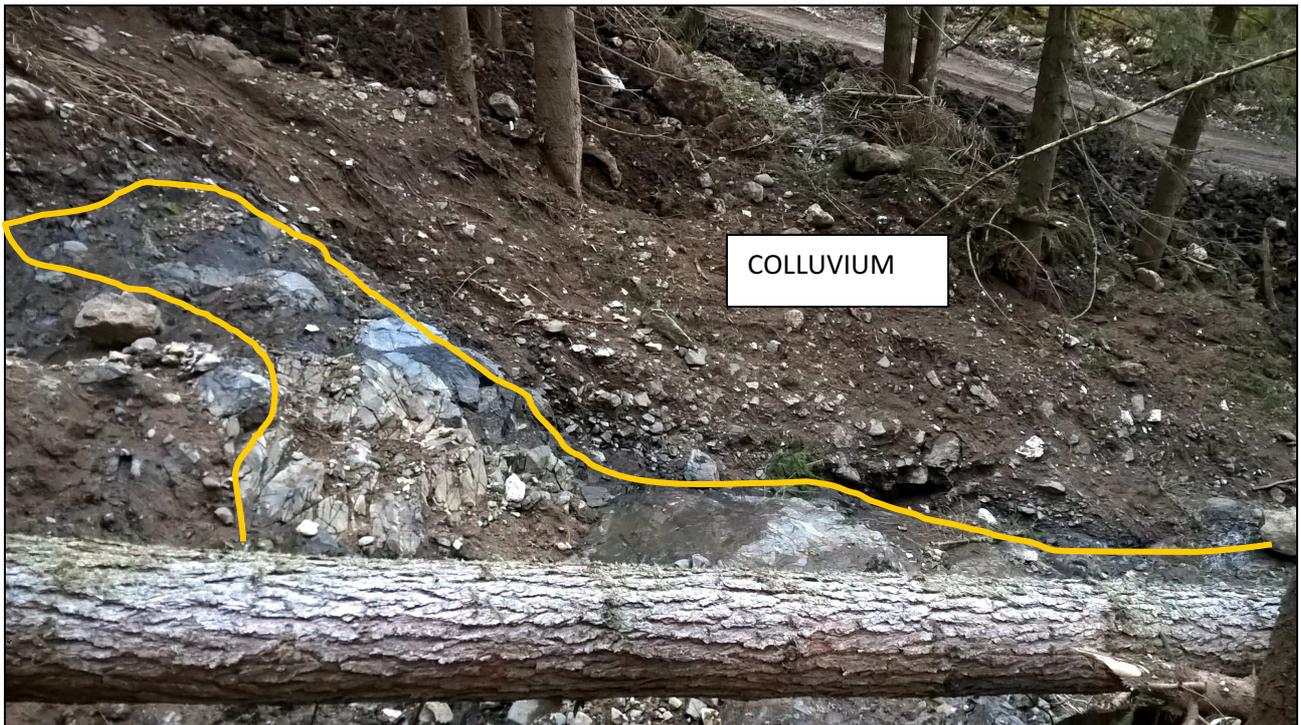
ANALISI DEL TRATTO Tr03				
LUNGHEZZA/LARGHEZZA MEDIA (m)	110/1.5			
GEOLOGIA	depositi misti			
DINAMICA GEOMORFOLOGICA D'ALVEO	erosione-deposito			
DISPONIBILITA' DI MATERIALE	elevata			
GRADO DI ATTIVITA'	basso			
DEPOSITI TORRENTIZI FUORI ALVEO	si			
VOLUMI MOBILIZZABILI (m³)				
VOLUME ALVEO	VOLUME SPONDE	APPORTI LATERALI	VOLUME TOTALE TRATTO	m³/m
247	880	0	1128	10.3

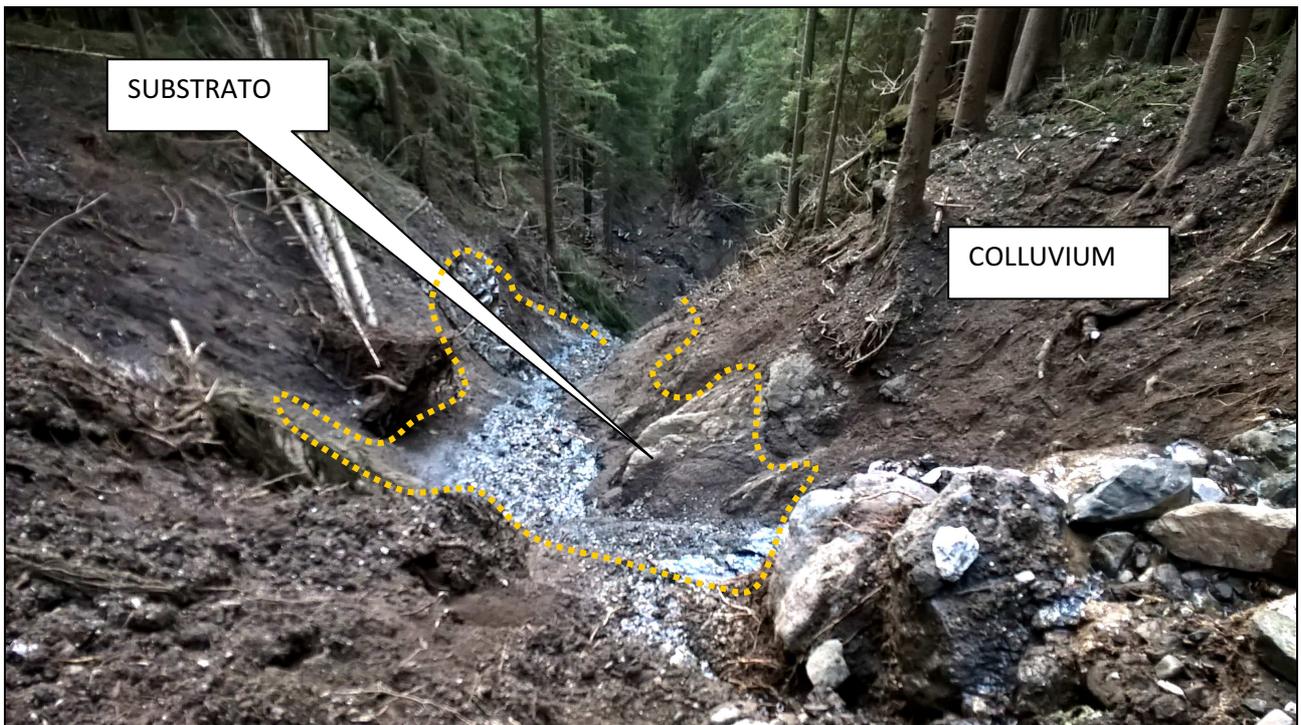
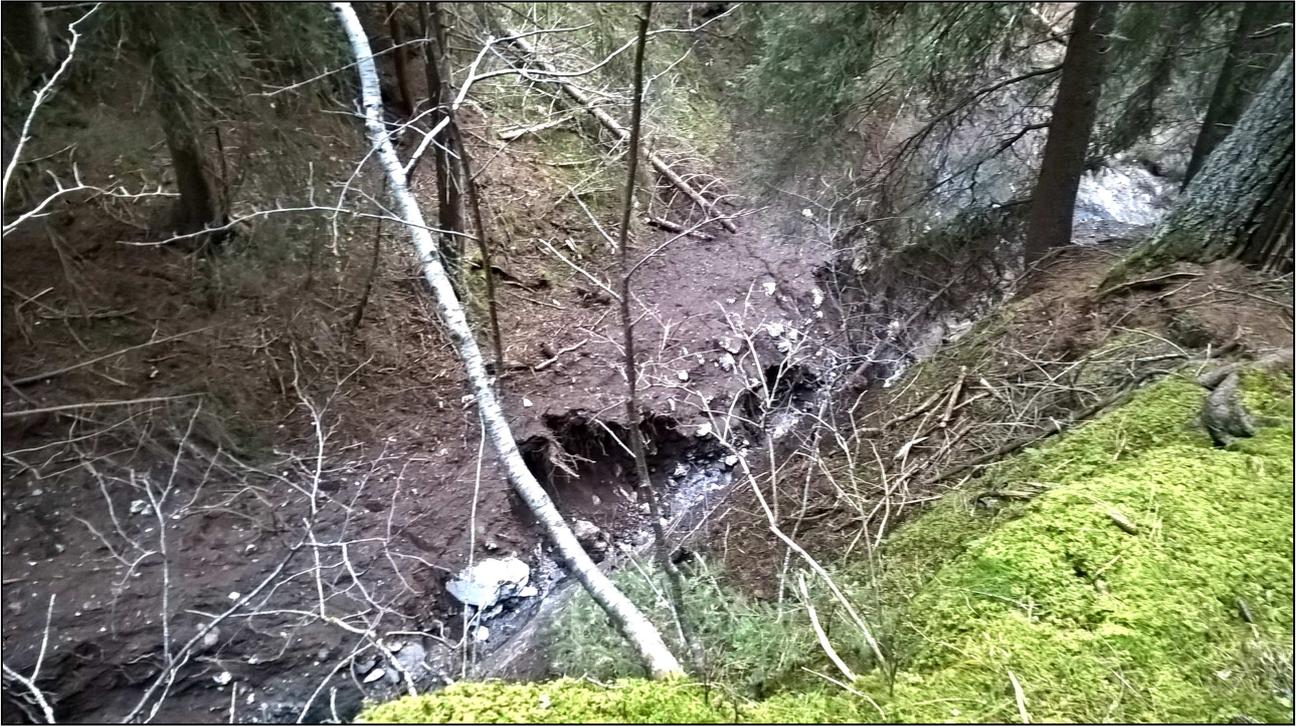
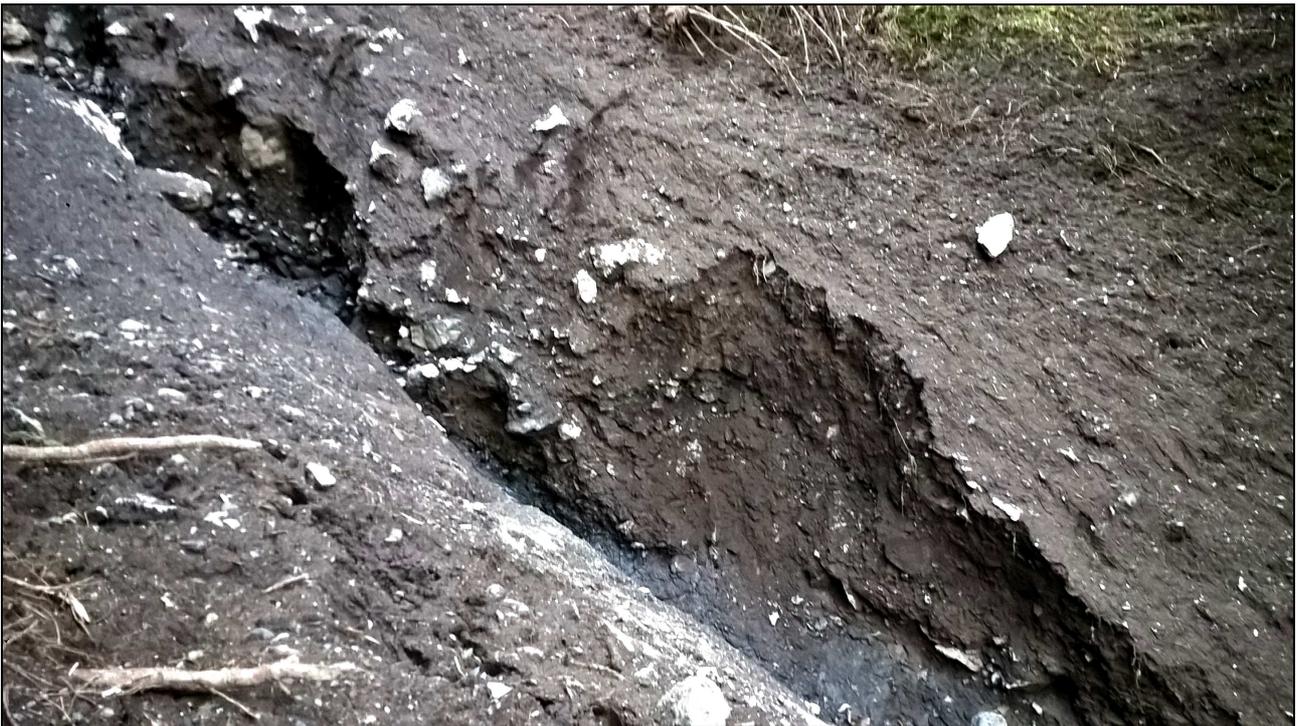
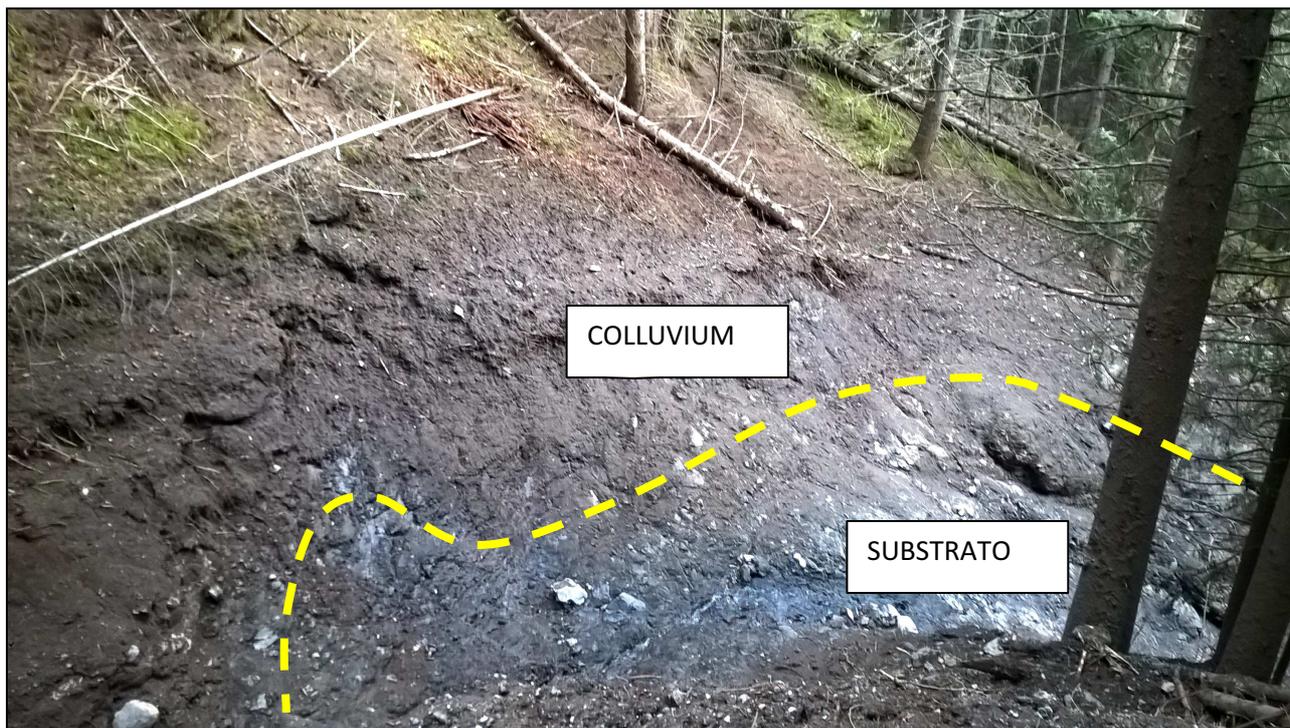
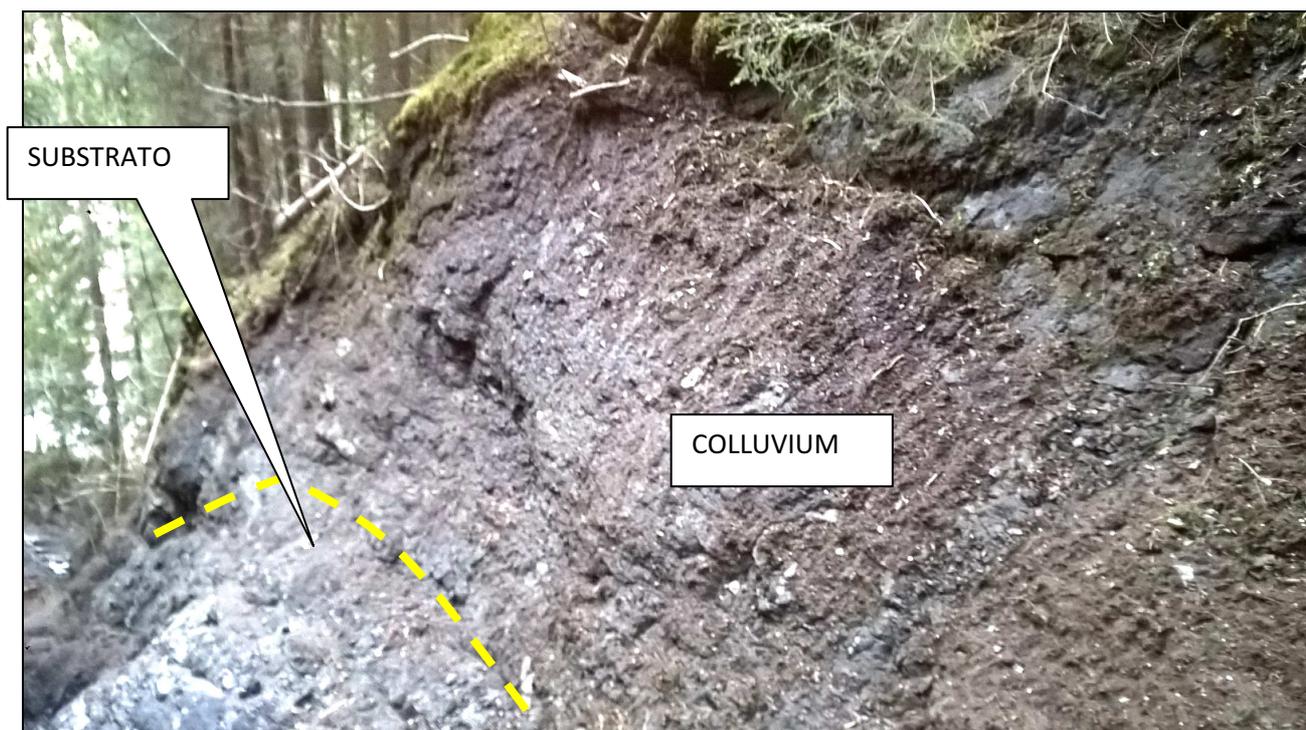
ANALISI DEL TRATTO Tr04				
LUNGHEZZA/LARGHEZZA MEDIA (m)	386/1.5			
GEOLOGIA	Colluviale a matrice fine			
DINAMICA GEOMORFOLOGICA D'ALVEO	erosione-trasporto			
DISPONIBILITA' DI MATERIALE	elevata			
GRADO DI ATTIVITA'	alto			
DEPOSITI TORRENTIZI FUORI ALVEO	no			
VOLUMI MOBILIZZABILI (m³)

VOLUME ALVEO	VOLUME SPONDE	APPORTI LATERALI	VOLUME TOTALE TRATTO	m ³ /m
173	2895	0	3069	8.0

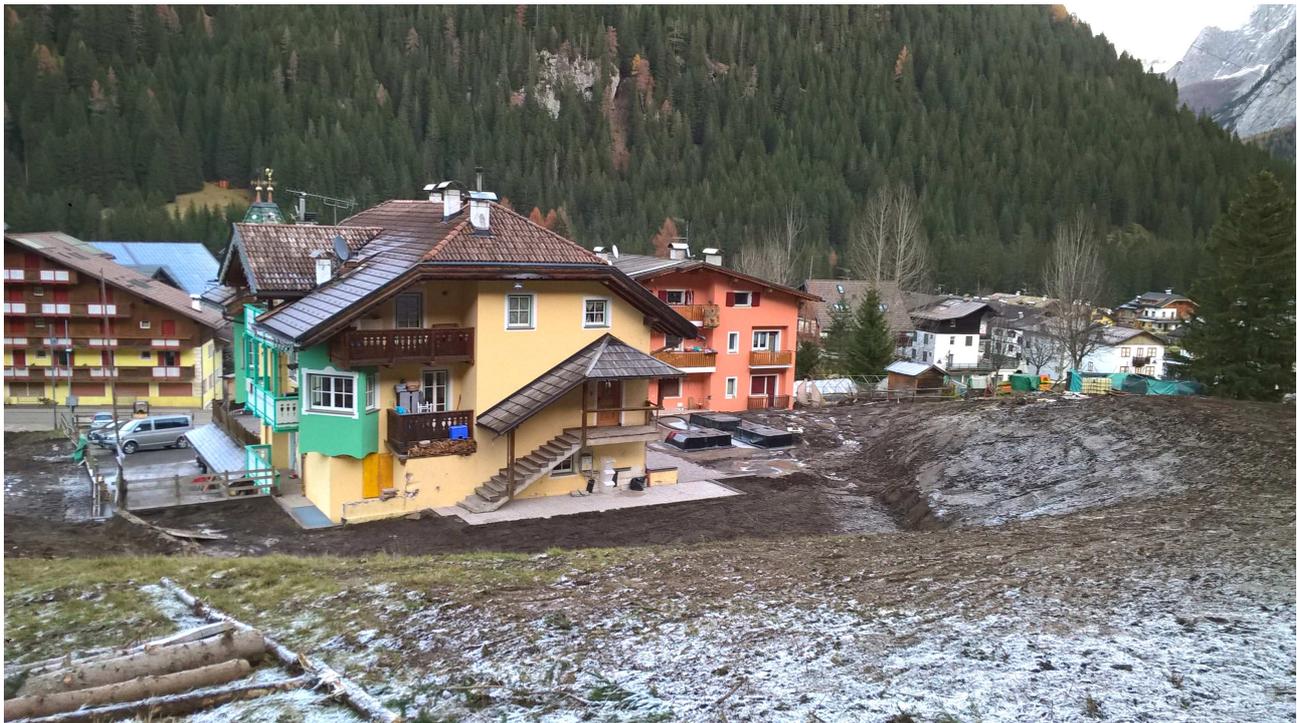
Deposito di fondovalle

Allo sbocco è infine presente un piccolo conoide di deiezione (250m di larghezza, 120m di lunghezza e 20-25m di elevazione) a medio-bassa pendenza che denuncia una paternità dovuta a trasporto probabilmente misto colata/valanga.
