**PIANO REGOLATORE GENERALE**  
**VARIANTE 2018**  
**PROPOSTA DI VARIANTE PUNTUALE N.09**

PROPONENTE: Soc. Hotel Cristallo di Marchioni Paolo e Antonio s.n.c.

PARTICELLE INTERESSATE: p.ed. 847

**STUDIO DI COMPATIBILITÀ**

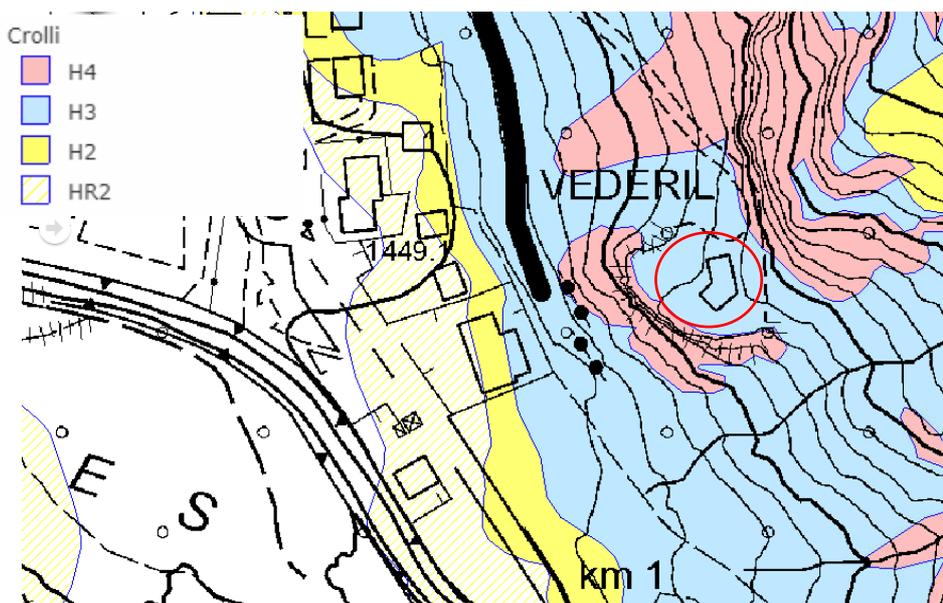
Figura 2.5: Carta di sintesi della pericolosità – Ambito crolli.

- **“Pericolosità media P3”** secondo la Carta di Sintesi della Pericolosità, in particolare dovuta ad una pericolosità H3 nell’ambito crolli.

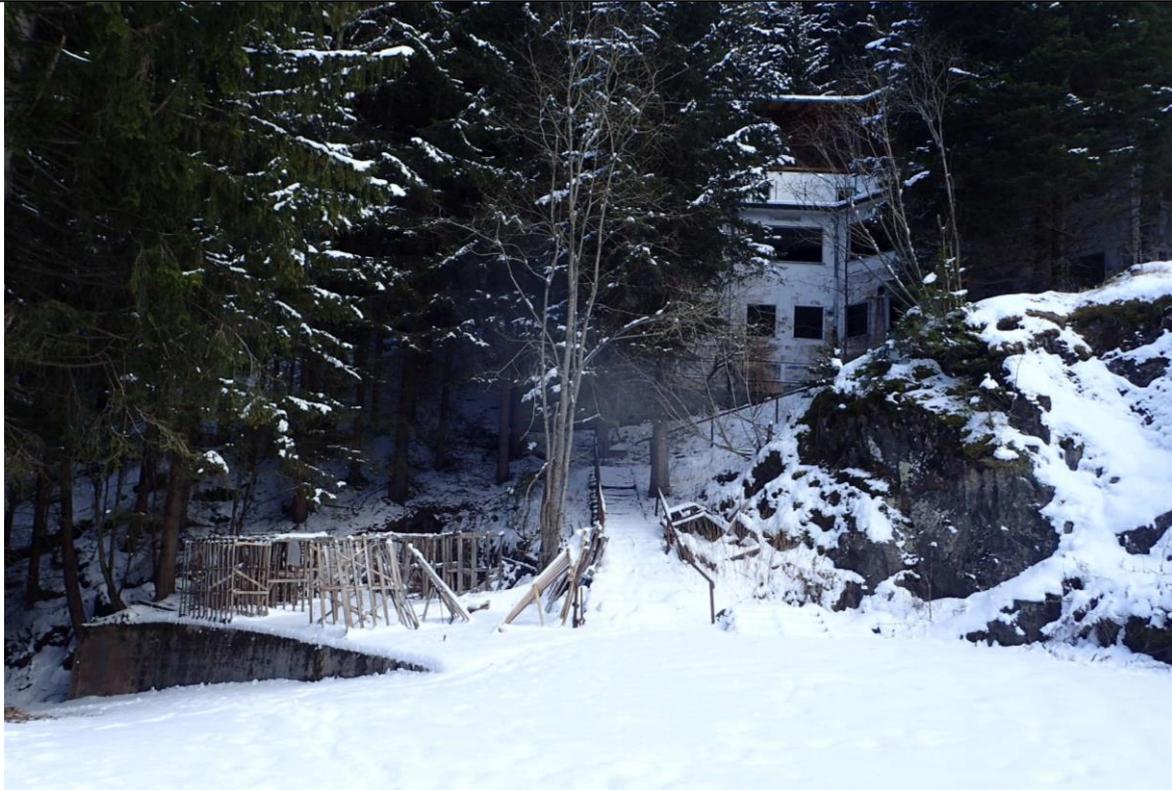
**Figura 3.3: vista dell'edificio oggetto di variante.**

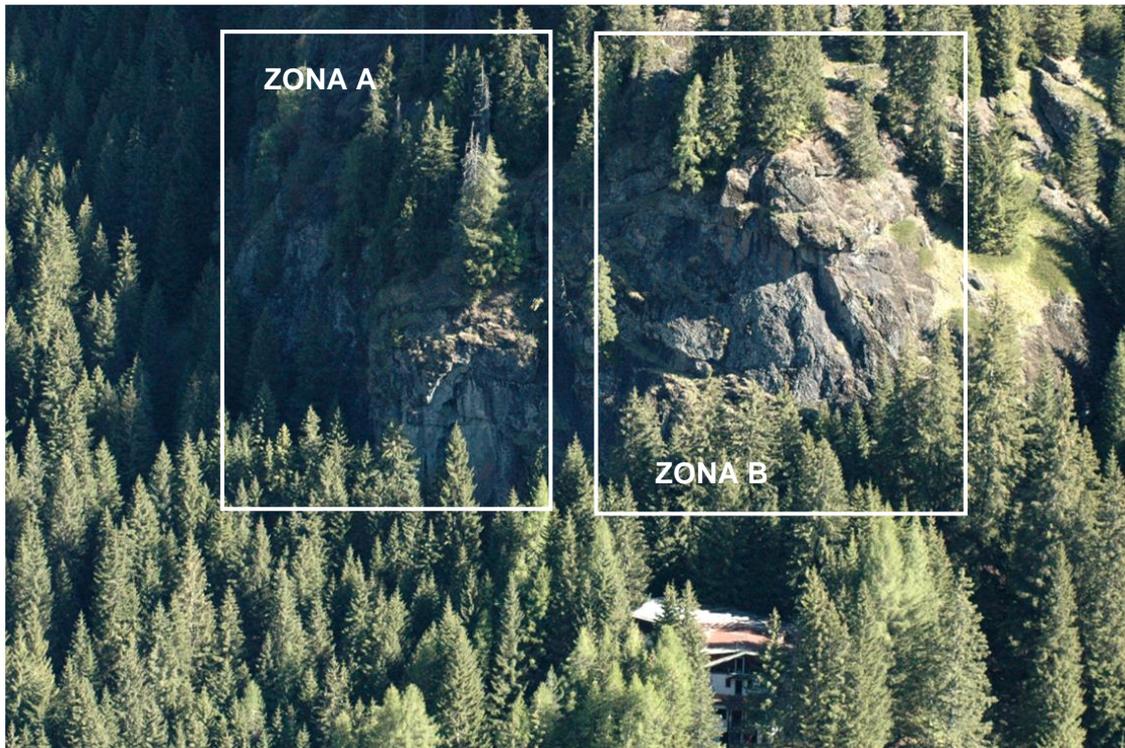
Figura 4.1: zone sottoposte ad ispezione nel corso del 2011.

Lo studio di compatibilità si basa sull'analisi delle caratteristiche morfologiche, litologiche e geomeccaniche del versante che sovrasta la località Vederil al fine di valutare l'incidenza del rischio da crolli rocciosi. Nel 2011 lo scrivente ha realizzato una serie di ispezioni nell'ambito dello stesso versante per una verifica di fattibilità di un intervento di ristrutturazione dell'Hotel Al Sasso; sono state effettuate ispezioni nelle due zone riportate in Figura 4.1 rispettivamente Zona A e Zona B.
