**PIANO REGOLATORE GENERALE**  
**VARIANTE 2018**  
**PROPOSTA DI VARIANTE PUNTUALE N.05**

PROPONENTE: Costantino Giuseppe, Costantino Federico – El Resolè di Federico e Giuseppe Costantino s.n.c.

PARTICELLE INTERESSATE: p.f. 1286/1, p.ed. 960

**STUDIO DI COMPATIBILITÀ**

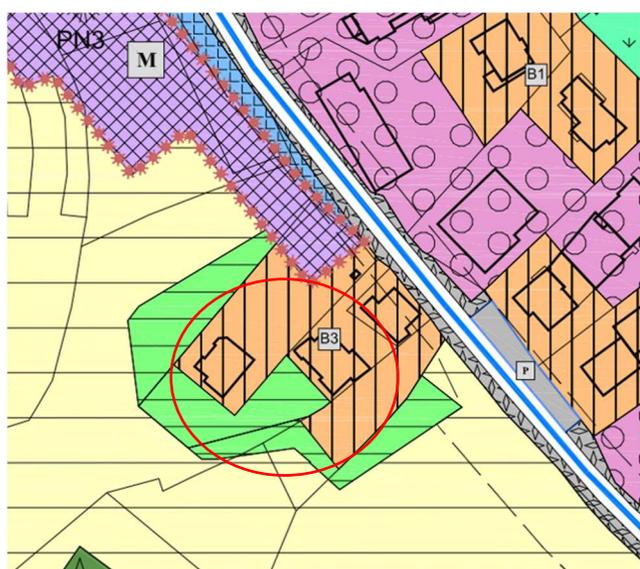
Figura 2.1: PRG vigente.

L'inquadramento della Variante puntuale n. 05 è riportato schematicamente nella seguente tabella e nelle successive figure che rappresentano estratti di cartografie tematiche di interesse; la zona in esame è individuata sul PRG da una forma poligonale rossa.

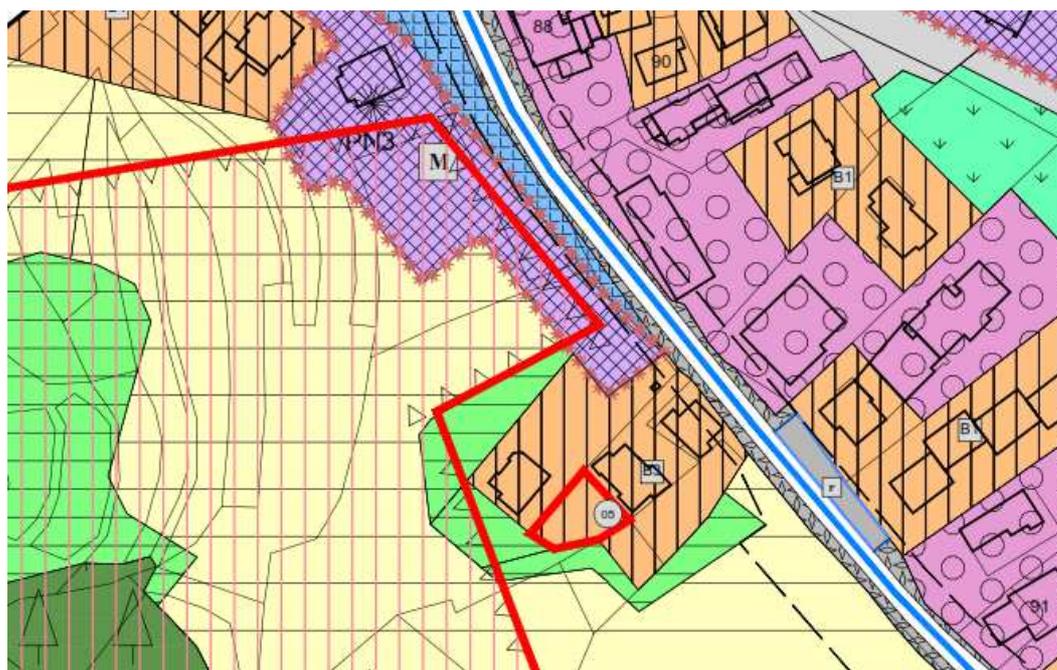
Figura 2.3: PRG Variante 2018.

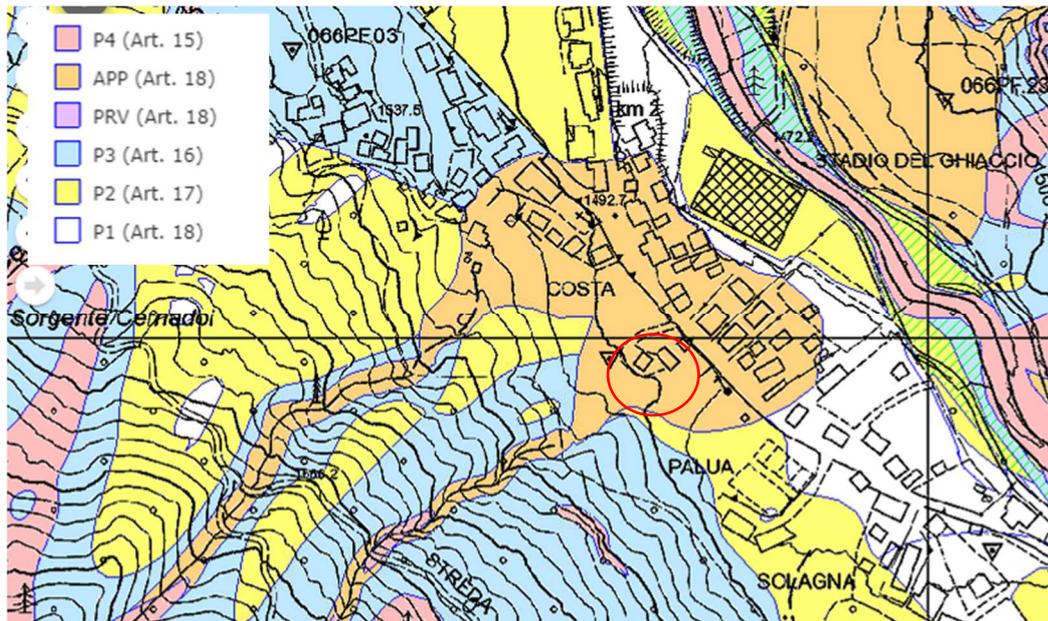
Figura 2.4: Carta di sintesi della pericolosità (approvata dalla G.P. in data 04/09/2020).

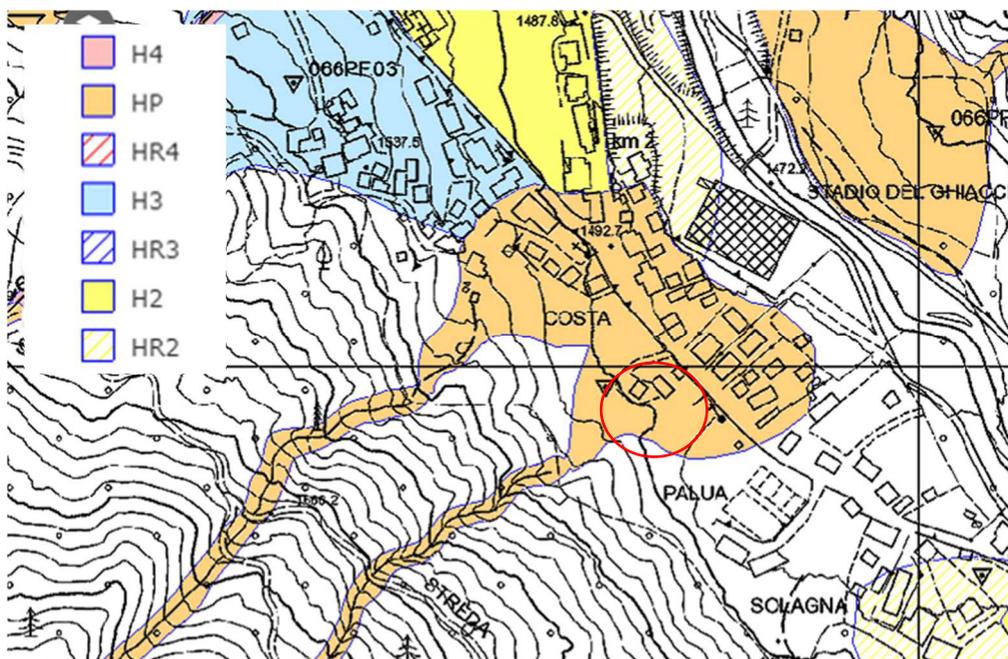
Figura 2.5: Carta di sintesi della pericolosità – Ambito torrentizio.

- **“Pericolosità potenziale – art.18”** nell’ambito torrentizio della nuova Carta della Pericolosità;
- **Nessuna pericolosità** per quanto riguarda l’ambito valanghivo, in quanto il rischio di grado H4 si ferma a monte della strada del Ciampac.

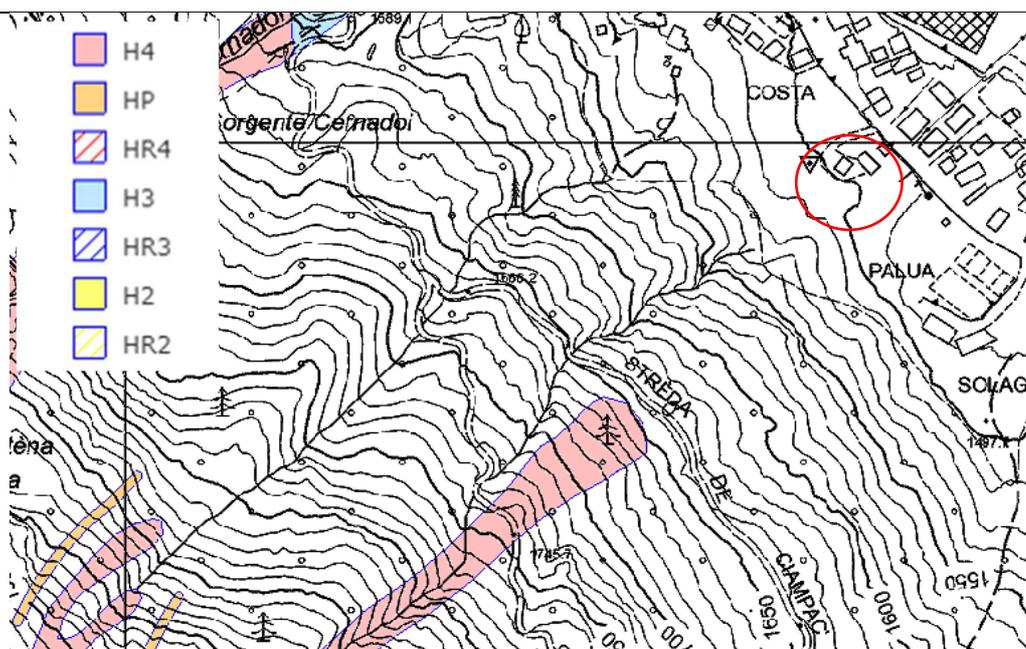
Figura 2.6: Carta di sintesi della Pericolosità – Ambito valanghivo.

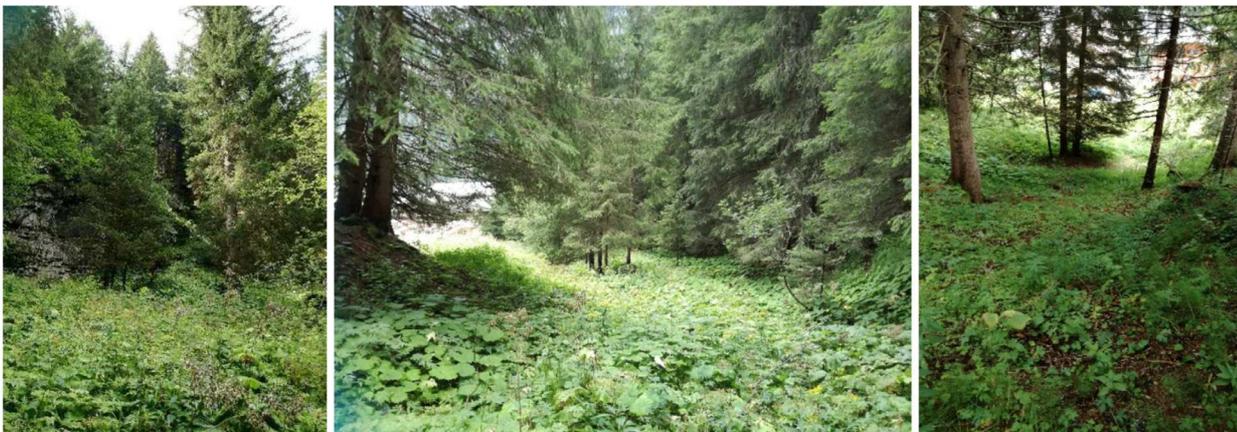
Figura 3.1: viste del fossato e della zona di interesse.

1. A sinistra: vista verso monte del fossato in corrispondenza dell'apice del piccolo conoide. Nel tratto a monte il fossato è confinato lateralmente da alte pareti rocciose. Nel sopralluogo non si è riscontrata la presenza di acqua, ma la zona è particolarmente umida e presenta le morfologie caratteristiche di depositi detritici lasciati da un passato evento di colata detritica.
2. Al centro: vista verso valle della zona in cui si trova il fossato di interesse.
3. A destra: vista verso valle in corrispondenza della scarpata del pendio. In secondo piano si intravedono le abitazioni presenti nell'area di interesse. La colata detritica avvenuta in passato pare essersi fermata in questo punto, in quanto più a valle non sono state riconosciute altre evidenze del passaggio della colata.

Come evidenziato anche nella Relazione geologica redatta per i lavori di somma urgenza, l'alveo pre-evento risultava appena accennato, con venute d'acqua effimere e localizzate solamente in alcuni punti.

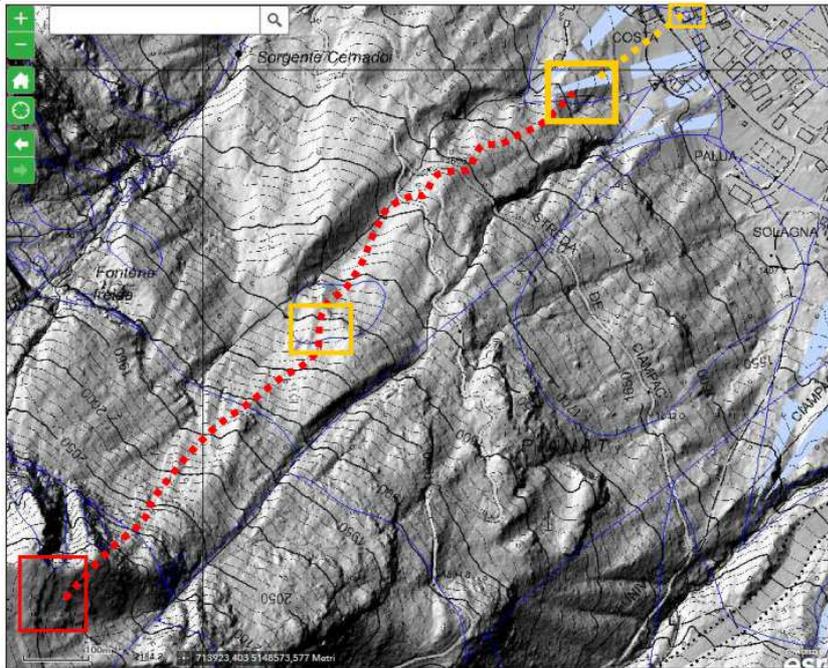
Figura 3.2: in rosso la zona d'innescò (erosione), in giallo le aree di deposito [Fonte: Relazione geologica].

Quale sintesi dell'accaduto il fenomeno è stato individuato nella categoria delle colate detritiche veicolate, nel caso specifico, da un impluvio morfologico caratterizzato da importanti gradienti di quota (Figura 3.2) la cui sommità si colloca a quota 2100 m s.l.m.

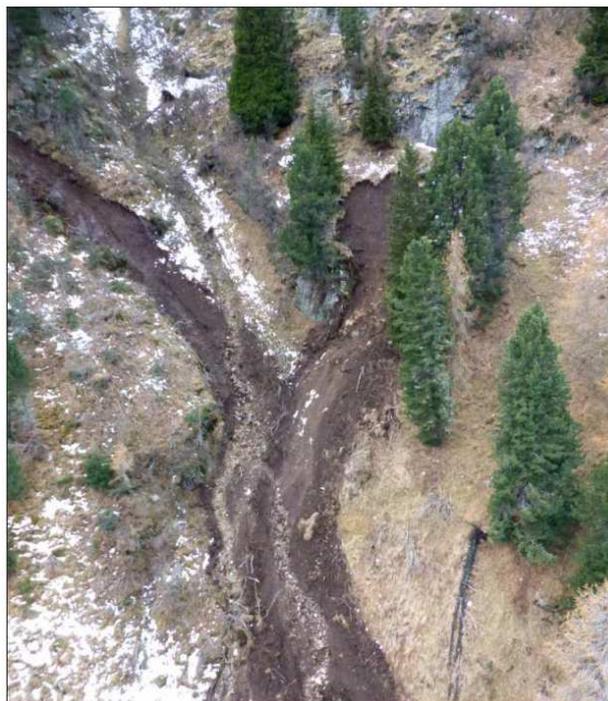
Figura 3.3: zona d'innescò [Fonte: Relazione geologica].

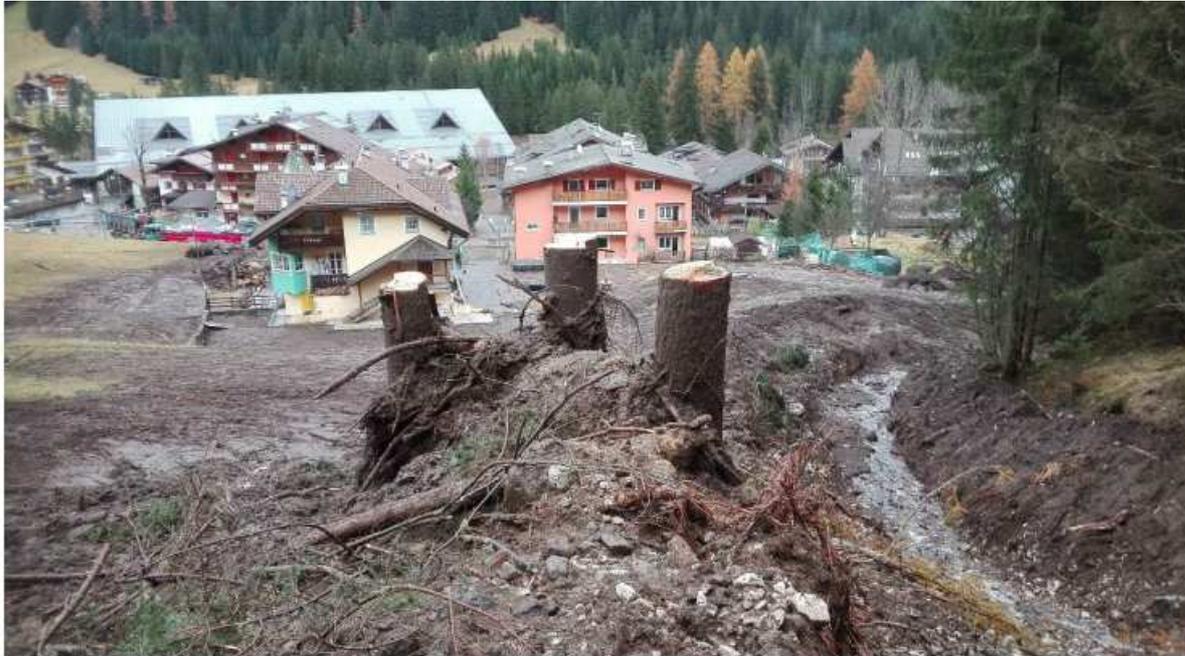
**Figura 3.4: immagini relative all'evento di ottobre 2018 [Fonte: Relazione tecnica Studio in.ge.na].**

In particolare, i fenomeni di colate detritiche da 2500-3000 mc hanno causato solo danni a cose e non a persone, raggiungendo con materiale i piani seminterrato e rialzato degli edifici pp.ed. 703 e 960, causando ingenti danni agli immobili sopra indicati e in parte danneggiando l'edificio p.ed.

La colata detritica ha poi superato la sede della strada statale n. 641 del Passo Fedaia, raggiungendo e danneggiando i sottostanti edifici contraddistinti dalle pp.ed. 486/1, 629, 891 e 957, con parziale entrata di materiale all' interno dei piani interrati; successivamente la colata detritica è arrivata fino al piazzale – lati sud est dell'edificio comunale stadio del ghiaccio, con entrata di materiale e acqua in alcuni locali dell'immobile e con intasamento e riempimento della rete delle acque bianche nei pressi dello stadio del ghiaccio.

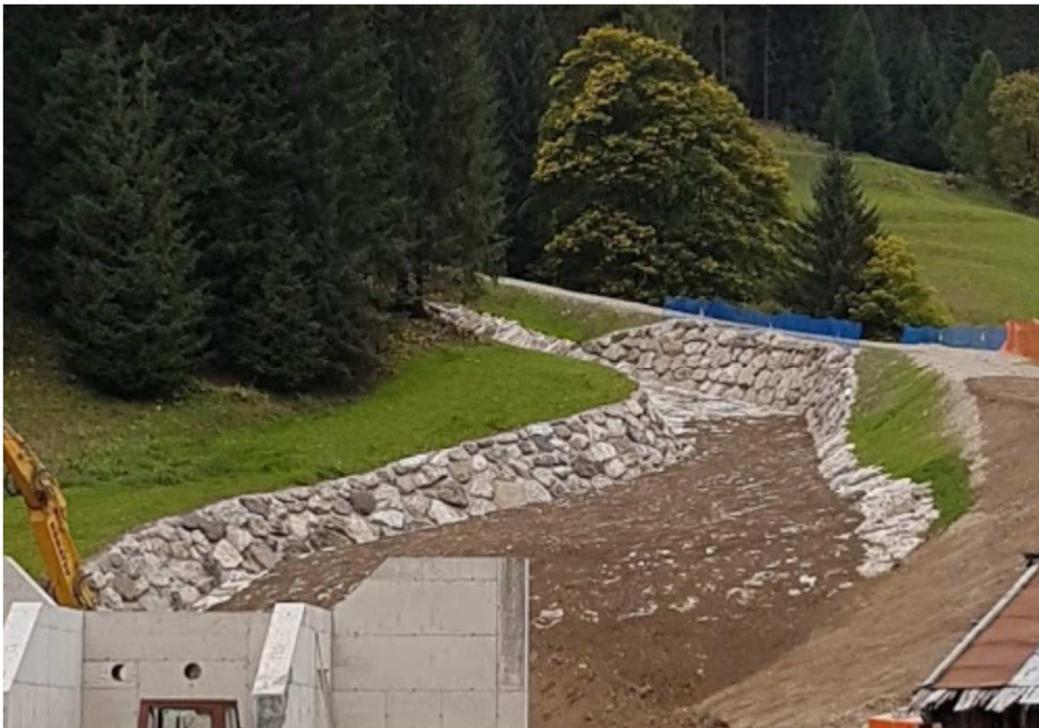
Figura 4.1: immagine delle opere realizzate al 1 ottobre 2019 presso la zona in loc.Palua.

- realizzazione di un cunettone in massi da scogliera cementati e di un tombone, entrambi di regolazione delle portate afferenti il Toel Lench più o meno alla quota 1550 m s.l.m.;
- realizzazione di analogo cunettone in località Palua, finalizzato alla regimazione delle portate attese a difesa dell'omonima località;
- realizzazione di una vasca di deposito in continuità con il cunettone in loc. Palua, con lo scopo di contenere il trasporto solido.

Successivamente l'opera inizialmente progettata è stata adeguata anche alla funzione paravalanghe.

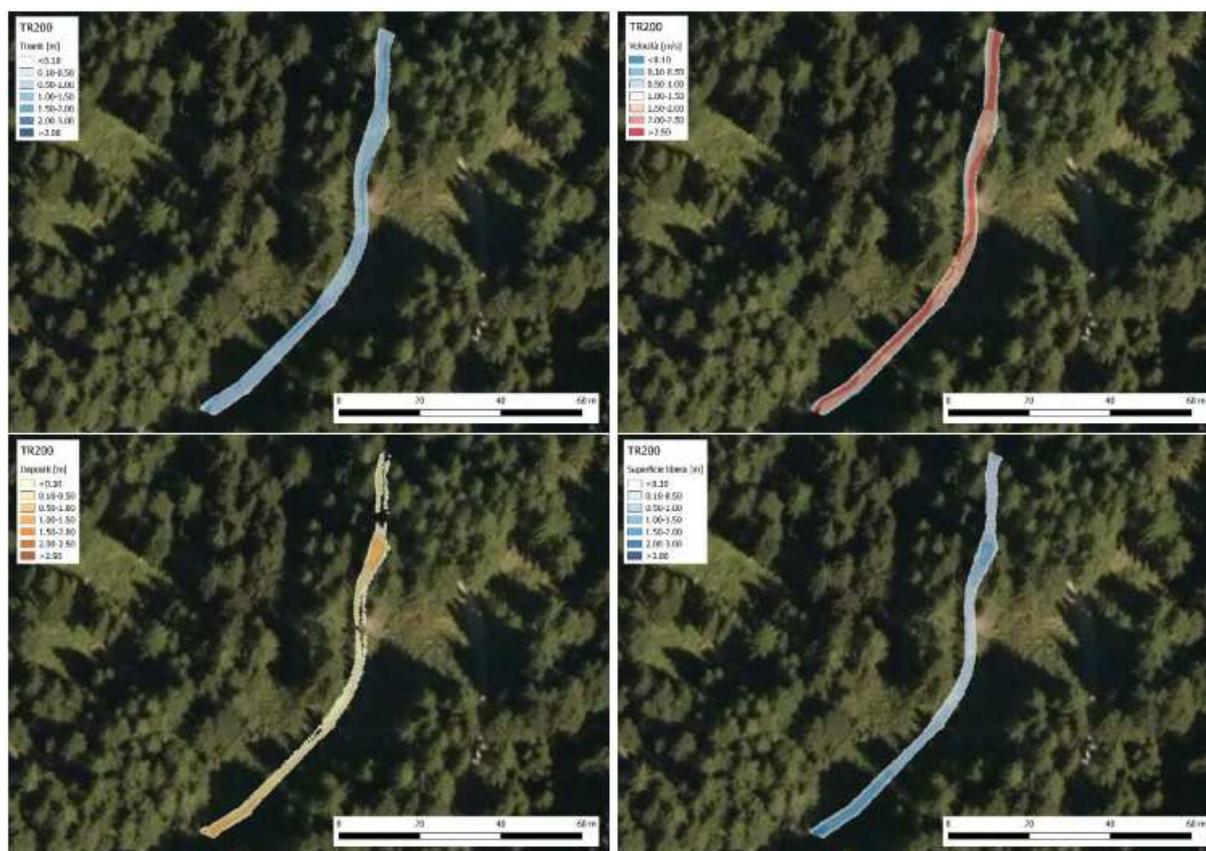
Per quanto riguarda la verifica della cunetta nella parte media del bacino, essa ha evidenziato che la sezione dell'opera prevista e la sua integrazione nel terreno esistente risultano sufficienti a far transitare la portata liquida e solida della mistura per la zona sistemata; si sviluppano tiranti attorno 1 m che scorrono velocità tra i 2,5 m/s e i 3 m/s, mentre i depositi nel canale sistemato rimangono sotto i 20 cm.

Figura 5.1: risultati per la cunetta della parte media,  $Tr = 200$  anni [Fonte: Relazione tecnica Studio in.ge.na].

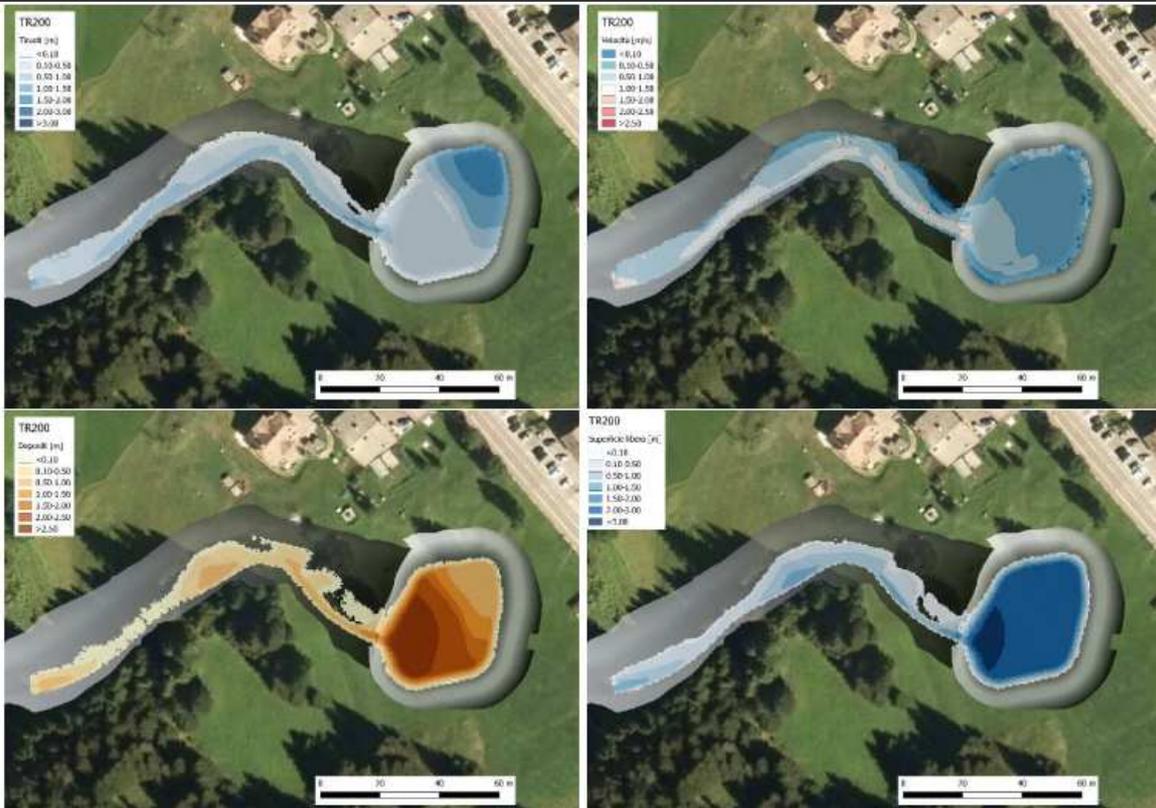
La verifica della cunetta nella parte bassa del bacino ha evidenziato che la sezione dell'opera prevista e la sua integrazione nel terreno esistente risultano sufficienti a far transitare la portata liquida e solida della mistura per la zona sistemata fino alla vasca di deposito; grazie alla sezione larga i tiranti che si sviluppano raggiungono i 60 cm e all'imbocco nella vasca di deposito circa 1 m. A causa della sezione larga e delle velocità basse si verificano depositi fino a 80 cm.

Figura 5.2: risultati per la cunetta della parte bassa, Tr = 200 anni [Fonte: Relazione tecnica Studio in.ge.na].

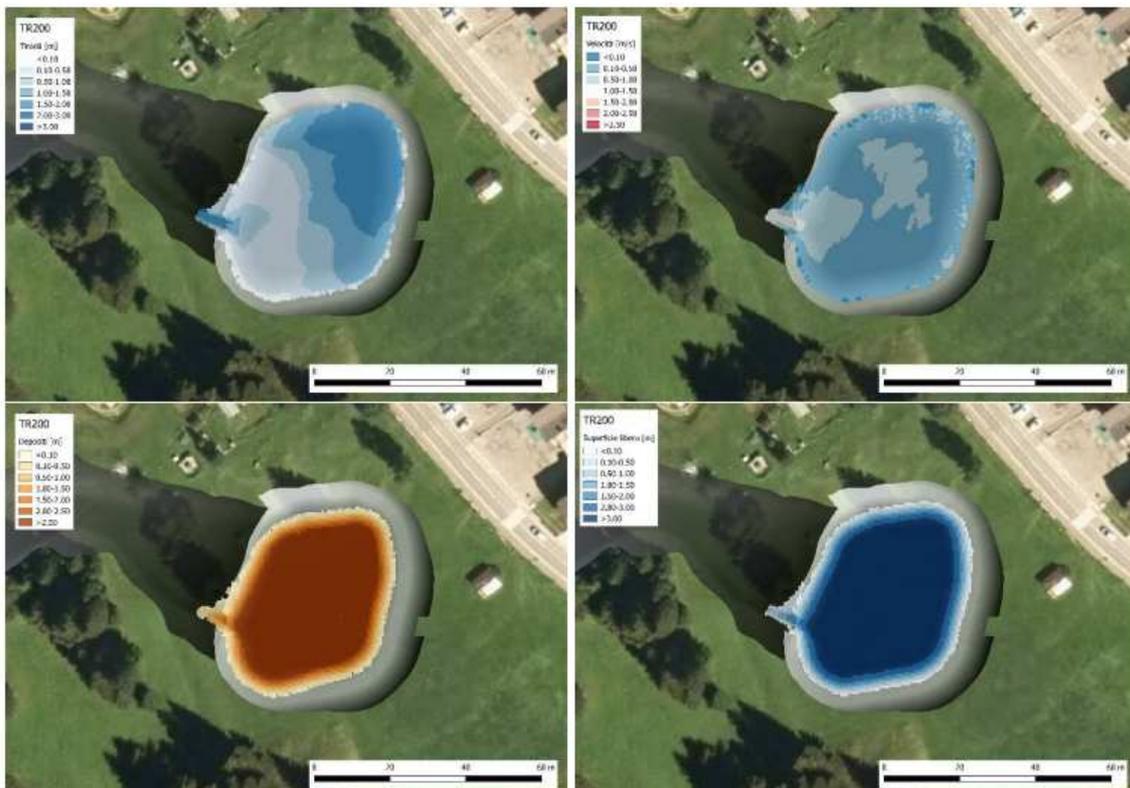
I risultati della verifica della vasca nella parte bassa del bacino hanno mostrato che l'opera prevista è in grado a far depositare il volume dell'evento considerato; i depositi di materiale solido hanno uno spessore di circa 3 m subito dopo l'imbocco della cunetta e poi si distribuiscono nella zona prevista con spessori di circa 2 m in prossimità del vallo di contenimento.

Figura 5.3: risultati per la vasca di deposito, Tr = 200 anni [Fonte: Relazione tecnica Studio in.ge.na].

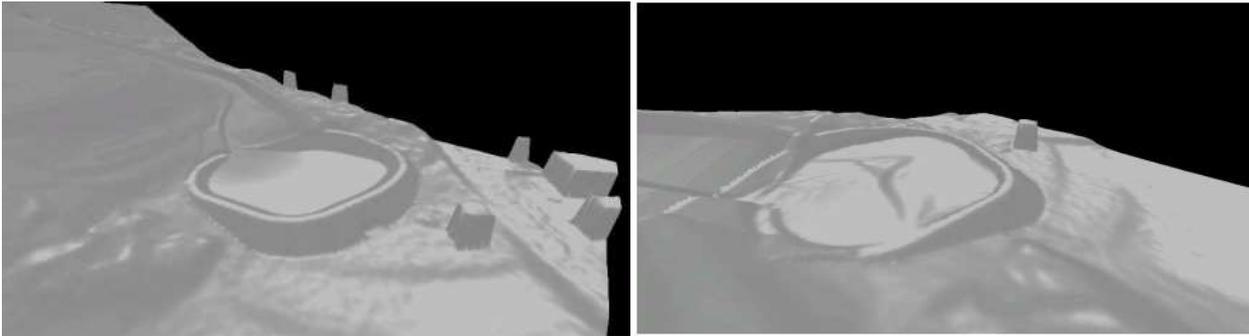
Figura 5.4: rappresentazione 3D della superficie libera (a sinistra) e del deposito finale (a destra) [Fonte: Relazione tecnica Studio in.ge.na].

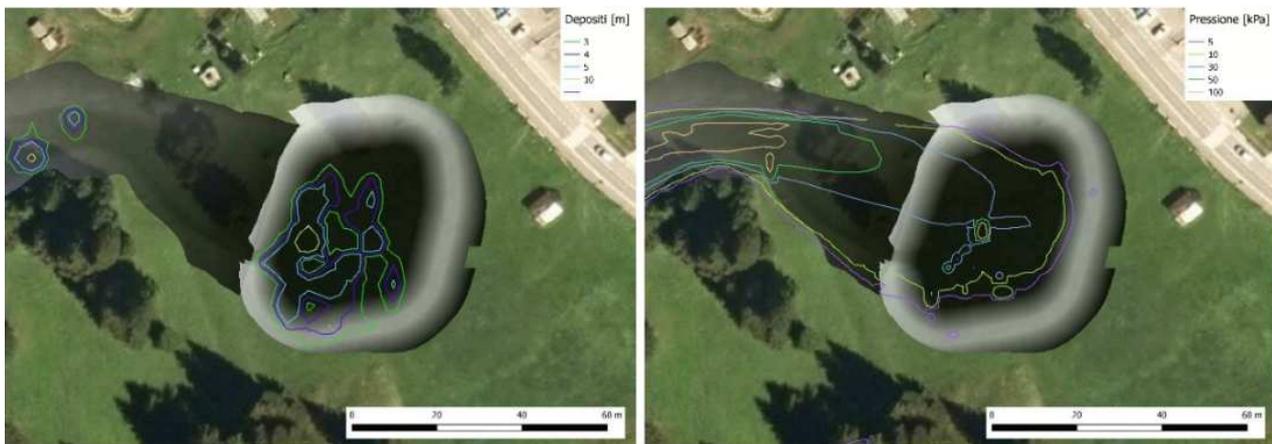
Il vallo di deviazione e la vasca di deposito sono stati progettati per fungere anche da opera paravalanghe: la relativa verifica è stata condotta con il modello ELBA+ simulando la valanga “Toel Lech” (ID CLPV: 66079) con un’area di distacco di 2,2 ha e uno spessore di distacco di 1 m. I risultati, espressi in termini di isolinee della pressione dinamica in kPa (vedasi successiva Figura 5.5) mostrano che la valanga segue il vallo di deviazione e le pressioni alte sono contenute all’interno della vasca.

Figura 5.5: isolinee dei depositi e della pressione dinamica valanghiva in kPa [Fonte: Relazione tecnica Studio in.ge.na].

È garantita anche una funzione del vallo come opera paravalanghe e le simulazioni in merito mostrano che la valanga segue il vallo di deviazione e le pressioni alte sono contenute all'interno della vasca.

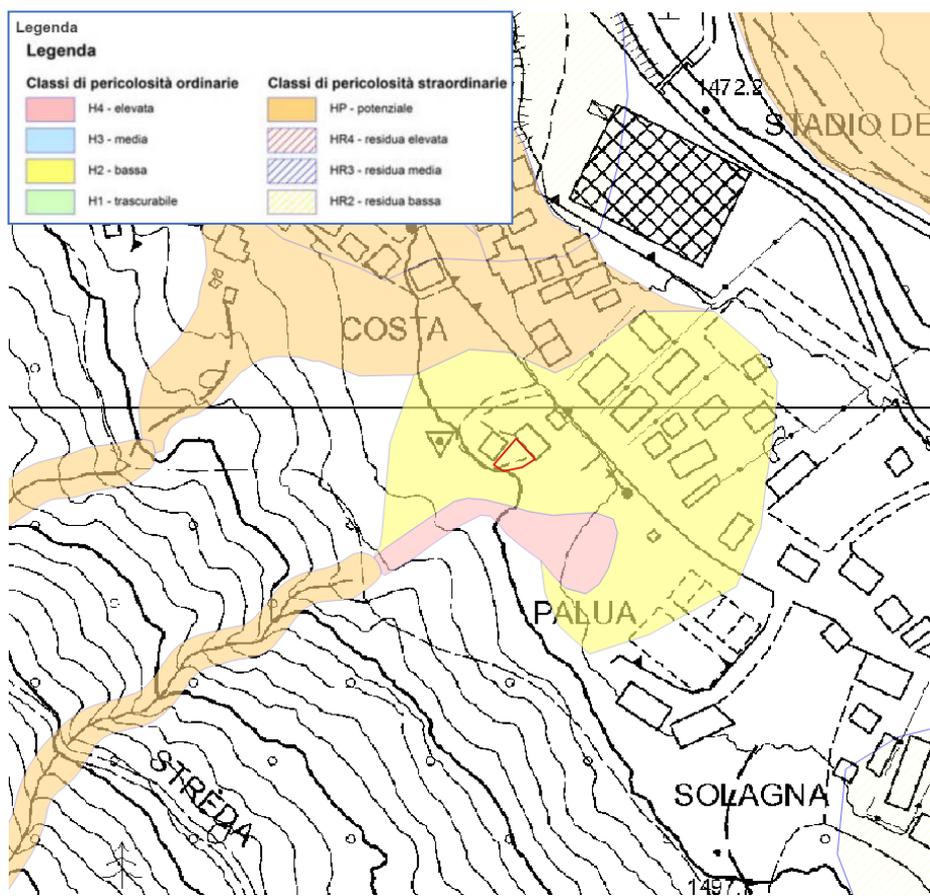
Alla luce di quanto esposto, si ritiene che la classificazione "HP – pericolosità potenziale" attualmente assegnata dalla CSP alla porzione di conoide modificata dagli interventi in progetto possa essere mutata in "H4 – alta" per il canale di scorrimento e la vasca di trattenuta del materiale, e in "H2 – bassa" per le aree circostanti.

Figura 7.1: Proposta di mappatura per la Carta della pericolosità torrentizia nell'area in esame.

Alla luce delle considerazioni sin qui sviluppate e degli interventi di somma urgenza che sono stati realizzati nel corso del 2019, si propone la modifica della CSP per il conoide interessato dalle opere; infatti, come previsto dalla normativa vigente (art.18 delle NTA del PUP e documento "Carta di sintesi della pericolosità - Indicazioni e precisazioni per l'applicazione delle disposizioni concernenti le aree con penalità elevate, medie o basse e le aree con altri tipi di penalità - Nuovo testo coordinato con le modifiche del 18/03/2022") nelle aree da approfondire legate al solo reticolo idrografico *"lo studio allegato al piano o al progetto deve attestare mediante asseverazione la compatibilità della previsione o dell'intervento con l'assetto del corso d'acqua, il pericolo atteso e le caratteristiche strutturali e idrauliche delle sezioni di deflusso (...) senza che ciò comporti l'aggiornamento della classe di penalità dell'area"*.
